Nr zlecenia DEKRA: HCP/WAW/26619/21/04/27  
Nr zlecenia/szkody:  
Data zlecenia: 27-04-2021

## Ocena stanu technicznego pojazdu

Eurotax-Kod EC	Marka, model, typ pojazdu				Rodzaj nadwozia
0114023	<b>KIA, Cee'd Kombi 15-18, Cee'd 1.4 CRDi S</b>				KOM
Rodzaj silnika	Pojemność [ccm]	Moc [KM/kW]	Skrzynia biegów	Stan licznika [km] (odczytany)	Ilość drzwi/miejsc
z zapłonem samoczynnym	1396	90/66	manualna	60 488	5/5
Nr rej. pojazdu	Nr nadwozia (VIN)		Data 1-rej./rok prod.	Następne bad. tech.	Lakier
WD3432J	U5YHM815AHL216343		14-04-2017/2017	07-04-2022	Biały/zwykły

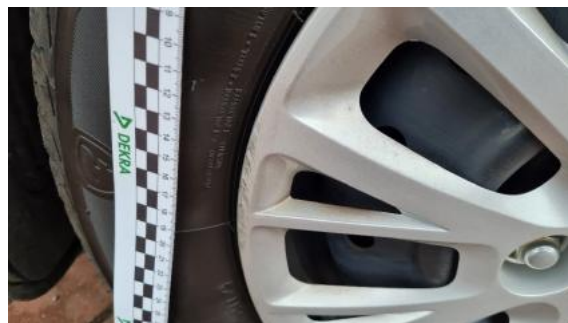
Poz.	Nazwa części	Nr katalogowy	Opis uszkodzenia	Czas [rbg]
1	Przysłona zderzaka	86689A2200	zarysowanie	
2	Kołpaki kół		rysa/odprysk

**Fot. 26**  
Kołpak przedni prawy (Rysa/Odprysk)

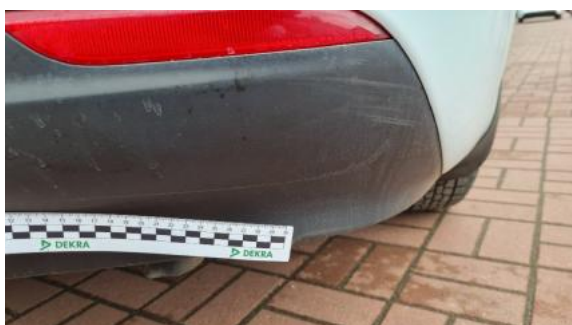
**Fot. 27**  
Zderzak tylny (Rysa/Odprysk)
