Nr zlecenia DEKRA: HCP/WAW/29459/21/05/11
Nr zlecenia/szkody:
Data zlecenia: 11-05-2021

Ocena stanu technicznego pojazdu

Eurotax-Kod EC	Marka, model, typ pojazdu				Rodzaj nadwozia
0114550	BMW, Seria 3 [F30/F80] 15-18, 318d Sport Line aut				sedan
Rodzaj silnika	Pojemność [ccm]	Moc [KM/kW]	Skrzynia biegów	Stan licznika [km] (odczytany)	Ilość drzwi/miejsc
z zapłonem samoczynnym	1995	150/110	automatyczna	87 728	4/5
Nr rej. pojazdu	Nr nadwozia (VIN)		Data 1-rej./rok prod.	Następne bad. tech.	Lakier
SK216LS	WBA8C31070A146137		22-08-2017/2017	21-08-2022	Biały/zwykły

Data oględzin: 19-05-2021

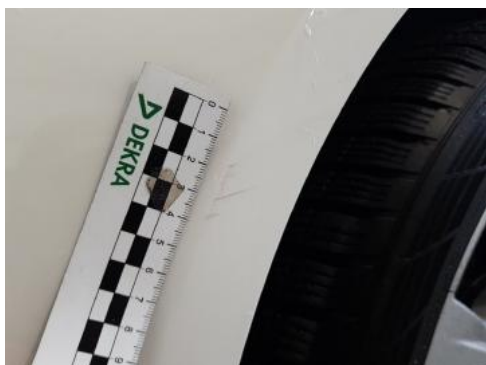
Poz.	Nazwa części	Nr katalogowy	Opis uszkodzenia	Czas [rbg]
1	Okładzina zderzaka przedniego	51117445135	zarysowanie	
2	Felga koła tylnego prawego		zarysowanie	0.5

Poz.	Nazwa części	Rodzaj lakierowania	Opis uszkodzenia	NS [%]
1	Zderzak przedni k	K3		
2	Tarcza koła (ALU) - duża	SP

Fot. 25
Zderzak (Rysa/Odprysk)

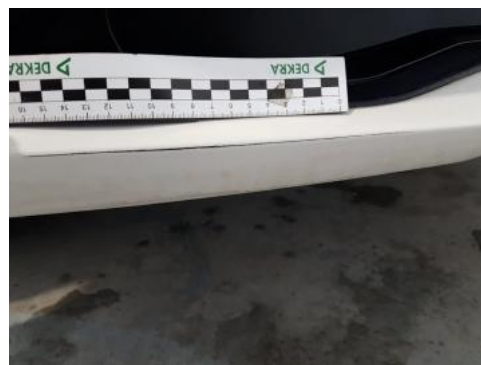
Fot. 26
Zderzak (Rysa/Odprysk 1)

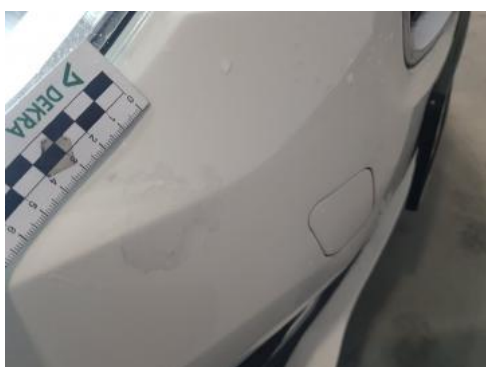
Fot. 27
Zderzak (Inne)

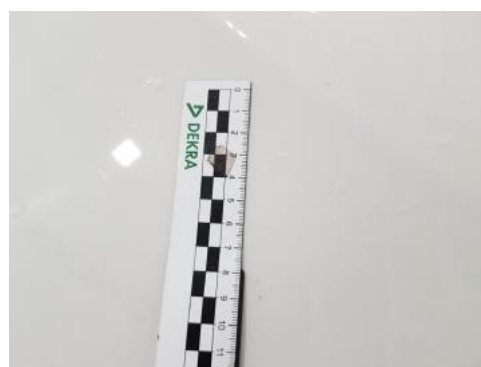
Poz.	Nazwa części	Nr katalogowy	Opis uszkodzenia	Czas [rbg]
1	Błotnik przedni R	41009621598	rysa/odprysk	
2	Pokrywa przednia	41007290944	rysa/odprysk	
3	Drzwi przednie (nieuzbrojone) L	41007298565	rysa/odprysk	
4	Drzwi przednie (nieuzbrojone) R	41007298566	rysa/odprysk	
5	Okładzina zderzaka tylnego	51127384599	rysa/odprysk	
6	Błotnik tylny R	41007298172	wgniecenie	
7	Felga koła przedniego prawego		rysa/odprysk	
8	Próg lewy L		rysa/odprysk

Fot. 28
Pokrywa komory silnika (Rysa/Odprysk)

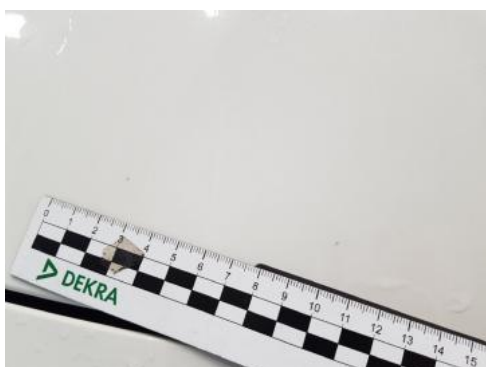
Fot. 29
Pokrywa komory silnika (Rysa/Odprysk 1)

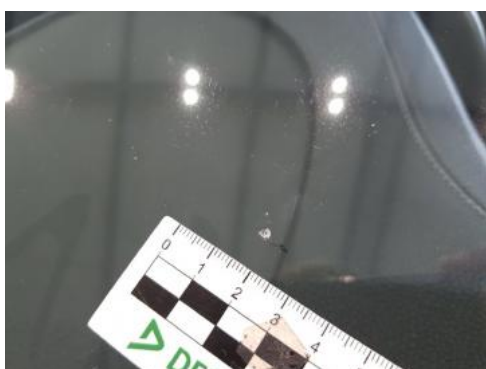
Poz.	Nazwa części	Nr katalogowy	Opis uszkodzenia	NS [%]
1	Szyba przednia barwiona	51317258055	pęknięcie	
2	Kpl.montażowy/naprawczy-kpl.do klejenia	83192289285

Fot. 31
Szyba czołowa (Pęknięcie/Rozerwanie)

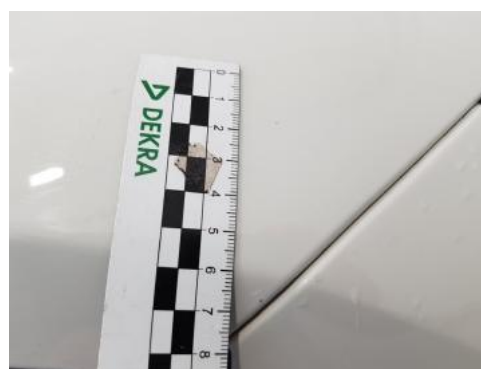
Fot. 32
Błotnik przedni prawy (Rysa/Odprysk)

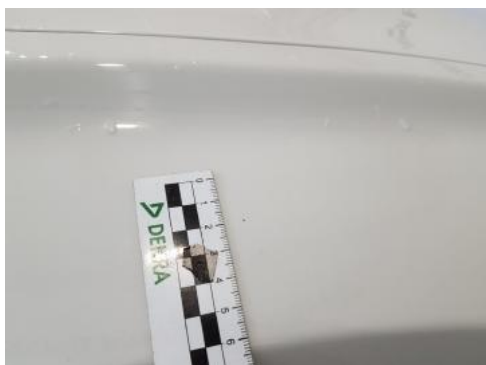
Fot. 33
Błotnik przedni prawy (Rysa/Odprysk 1)

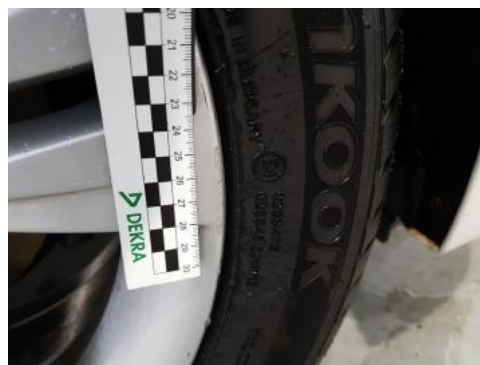
Fot. 34
Felga przednia prawa (Rysa/Odprysk)

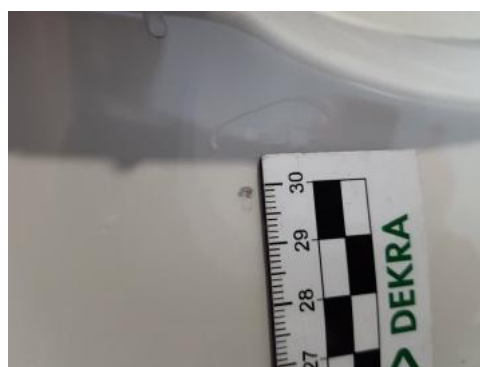
Fot. 36
Drzwi przednie prawe (Rysa/Odprysk)

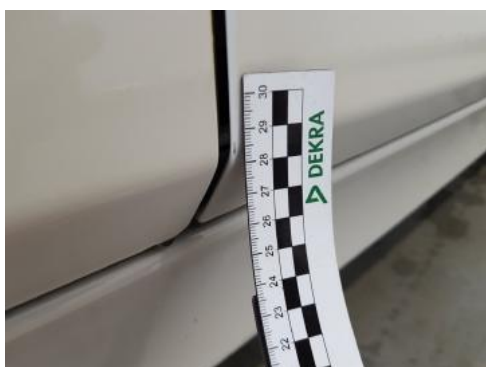
Fot. 37
Drzwi przednie prawe (Rysa/Odprysk 1)

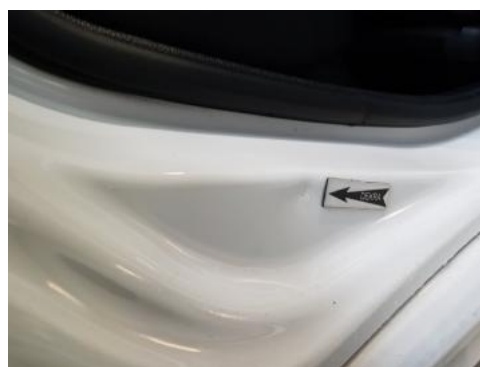
Fot. 38
Błotnik tylny prawy/ściana boczna prawa (Wgniecie./Odształ.)

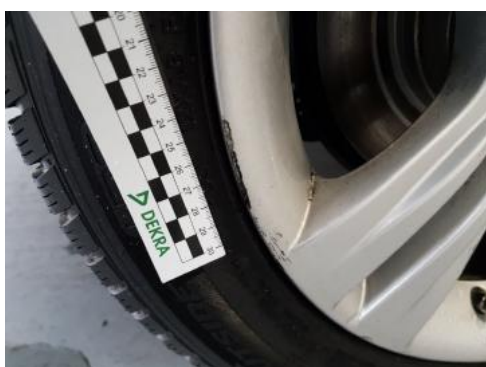
Fot. 39
Felga tylna prawa (Rysa/Odprysk)

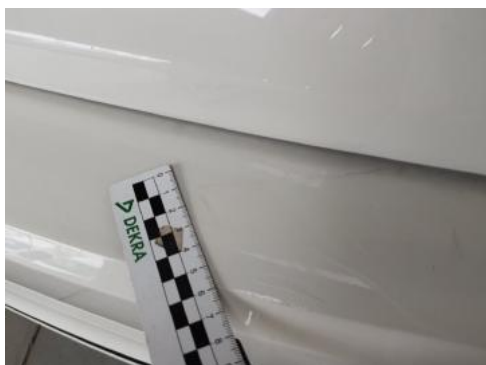
Fot. 41
Zderzak tylny (Rysa/Odprysk)

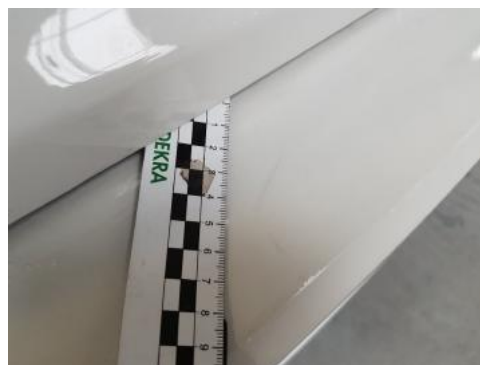
Fot. 42
Zderzak tylny (Rysa/Odprysk 1)

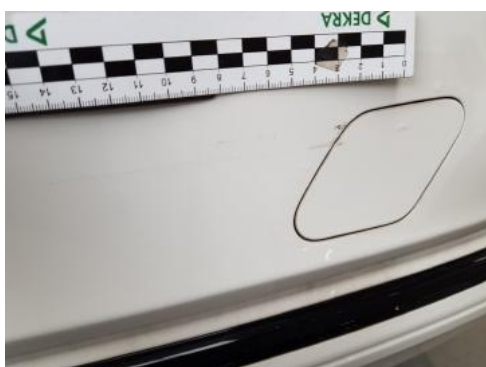
Fot. 43
Zderzak tylny (Rysa/Odprysk 2)

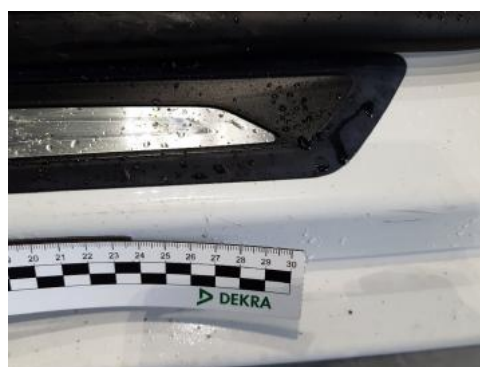
Fot. 44
Próg lewy (Rysa/Odprysk)

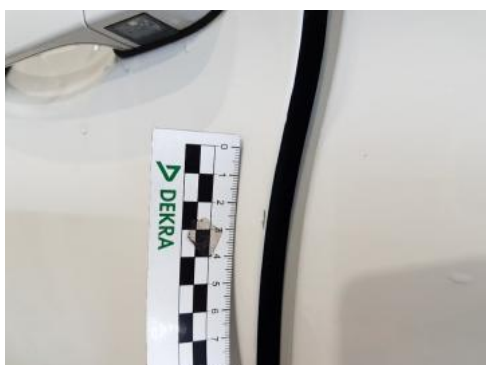
Fot. 45
Drzwi przednie lewe (Rysa/Odprysk)

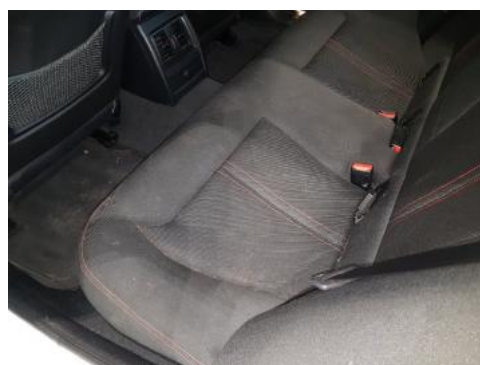
Fot. 46
Kanapa tylna (Inne)

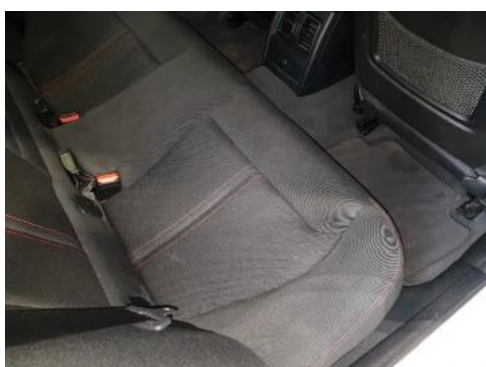
Fot. 47
Kanapa tylna (Inne 1)

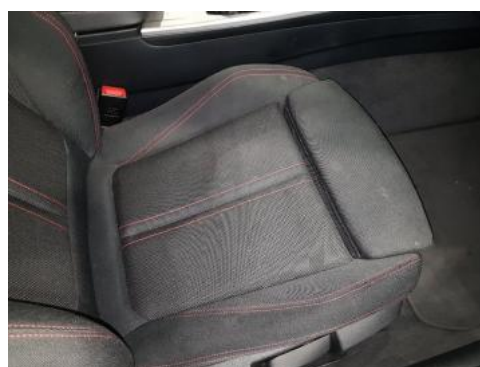
Fot. 48
Fotel prawy (Inne)
