Nr zlecenia DEKRA: VF MPL/WAR/80122/24/10/16

Ocena stanu technicznego pojazdu

Eurotax-Kod EC	Marka, model, typ pojazdu				Rodzaj nadwozia
0147569	AUDI, Q8 18-24, SQ8 TFSI Quattro Tiptronic				KOM
Rodzaj silnika	Pojemność [ccm]	Moc [KM/kW]	Skrzynia biegów	Stan licznika [km] (odczytany)	Ilość drzwi/miejsc
z zapłonem iskrowym	3996	507/373	automatyczna	70 925	5/5
Nr rej. pojazdu	Nr nadwozia (VIN)		Data 1-rej./rok prod.	Następne bad. tech.	Lakier
SB779CY	WAUZZZF18ND007468		17-11-2021/2021	16-11-2024	niebieski/METALIK

Data oględzin: 12-11-2024**Miejsce oględzin:**Jana Długosza
ul. Sarni Stok 1
43-300 Bielsko-Biała

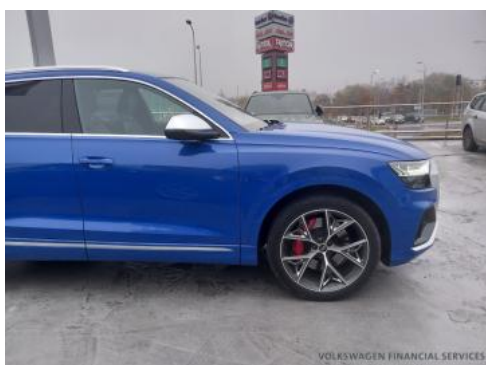
Fot. 5
Bok prawy z przodu

Poz.	Nazwa części	Nr katalogowy	Opis uszkodzenia	Czas [rbg]
1	Drzwi tylne (nieuzbrojone) R	4M8833052C	łagodne, rysa/odprysk
