# RAPORT

**CUPRA Premo Motors**

| Model | <b>Ateca</b> |

### SAPL: interpretacja ogólna, nadwozie

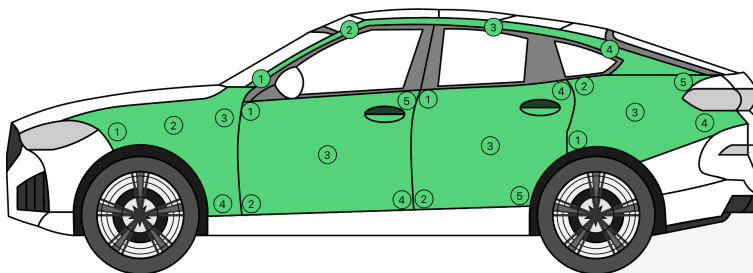
| LEWA STRONA | | | | | | | | | | | |

| LEWA STRONA | | | | | | | | | | | |
|---|---|---|---|---|---|---|---|---|---|---|---|
| Lewy przedni błotnik | Fe+Zn | 86 | 107 | 98 | 104 | 107 | 94 | 86 | - | - | - |
| Lewe przednie drzwi | Fe+Zn | 91 | 106 | 98 | 96 | 91 | 98 | 106 | 100 | - | - |
| Lewe tylne drzwi | Fe+Zn | 104 | 121 | 113 | 113 | 121 | 116 | 110 | 104 | - | - |
| Lewy słupek | Fe+Zn | 102 | 115 | 108 | 109 | 115 | 102 | 104 | - | - | - |
| Lewy tylny błotnik | Fe+Zn | 99 | 115 | 108 | 111 | 115 | 104 | 99 | 110 | - | - |

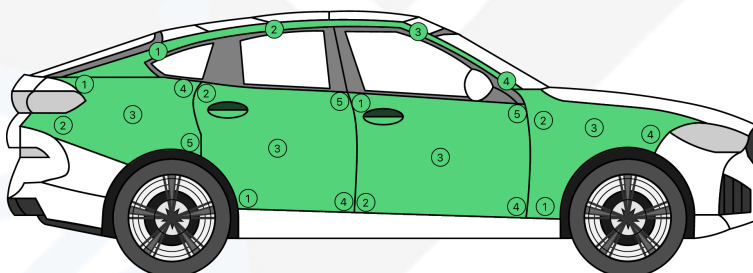
| PRAWA STRONA | | | | | | | | | | | |

| PRAWA STRONA | | | | | | | | | | | |
|---|---|---|---|---|---|---|---|---|---|---|---|
| Prawy przedni błotnik | Fe+Zn | 95 | 108 | 102 | 95 | 108 | 107 | 96 | - | - | - |
| Prawe przednie drzwi | Fe+Zn | 91 | 106 | 98 | 104 | 106 | 91 | 95 | 93 | - | - |
| Prawe tylne drzwi | Fe+Zn | 103 | 112 | 108 | 103 | 109 | 107 | 111 | 112 | - | - |
| Prawy słupek | Fe+Zn | 105 | 127 | 114 | 115 | 109 | 105 | 127 | - | - | - |
| Prawy tylny błotnik | Fe+Zn | 81 | 115 | 103 | 101 | 104 | 81 | 114 | 115 | - | - |

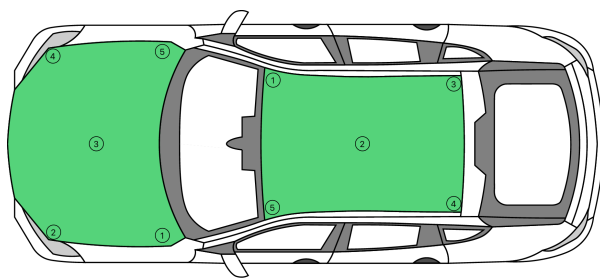
## GÓRA

| | Podłoże | Minimum | Maksimum | Średnia | 1. | 2. | 3. | 4. | 5. | 6. | 7. |
|---|---|---|---|---|---|---|---|---|---|---|---|
| Pokrywa silnika | Fe+Zn | 89 | 108 | 99 | 108 | 89 | 104 | 101 | 95 | - | - |
| Dach | Fe+Zn | 104 | 128 | 114 | 117 | 110 | 104 | 113 | 128 | - | - |
