# RAPORT

Nazwa raportu  
**Audi a7**

| Marka | <b>Audi</b> |
| Model | <b>a7</b> |

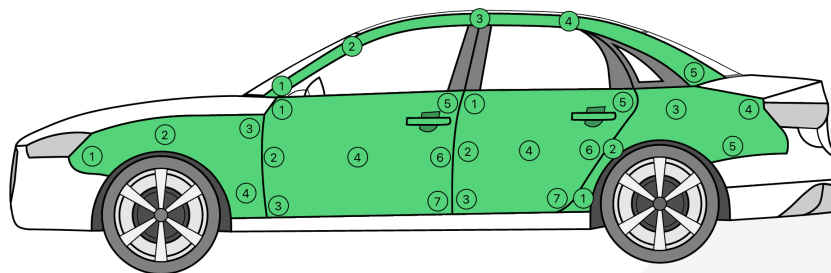
| LEWA STRONA | | | | | | | | | | | |

| LEWA STRONA | | | | | | | | | | | |
|---|---|---|---|---|---|---|---|---|---|---|---|
| Lewy przedni błotnik | Al | 92 | 111 | 102 | 92 | 111 | 106 | 99 | - | - | - |
| Lewe przednie drzwi | Al | 84 | 123 | 107 | 118 | 113 | 96 | 123 | 104 | 113 | 84 |
| Lewe tylne drzwi | Al | 88 | 113 | 98 | 108 | 112 | 88 | 113 | 88 | 92 | 88 |
| Lewy słupek | Fe+Zn | 90 | 114 | 104 | 114 | 90 | 97 | 107 | 110 | - | - |
| Lewy tylny błotnik | Fe+Zn | 94 | 113 | 106 | 94 | 110 | 111 | 113 | 103 | - | - |

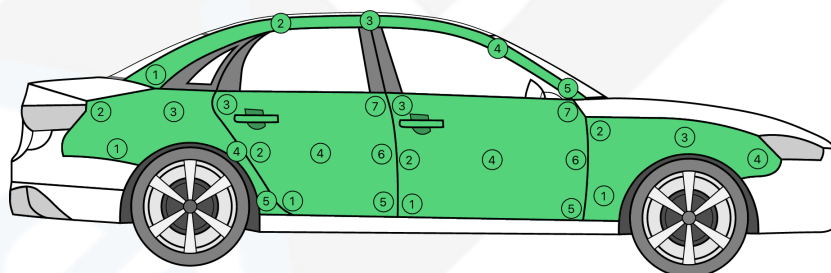
| PRAWA STRONA | | | | | | | | | | | |

| PRAWA STRONA | | | | | | | | | | | |
|---|---|---|---|---|---|---|---|---|---|---|---|
| Prawy przedni błotnik | Al | 94 | 111 | 102 | 94 | 106 | 111 | 99 | - | - | - |
| Prawe przednie drzwi | Al | 75 | 118 | 103 | 75 | 104 | 99 | 118 | 98 | 116 | 108 |
| Prawe tylne drzwi | Al | 88 | 117 | 101 | 92 | 88 | 101 | 109 | 94 | 109 | 117 |
| Prawy słupek | Fe+Zn | 102 | 123 | 114 | 120 | 102 | 105 | 123 | 118 | - | - |
| Prawy tylny błotnik | Fe+Zn | 103 | 125 | 108 | 105 | 125 | 105 | 104 | 103 | - | - |

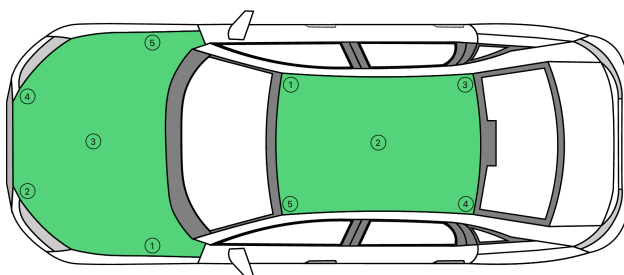
## GÓRA

| | Podłoże | Minimum | Maksimum | Średnia | 1. | 2. | 3. | 4. | 5. | 6. | 7. |
|---|---|---|---|---|---|---|---|---|---|---|---|
| Pokrywa silnika | Al | 92 | 106 | 99 | 98 | 97 | 101 | 106 | 92 | - | - |
| Dach | Fe+Zn | 114 | 142 | 126 | 142 | 114 | 127 | 123 | 125 | - | - |

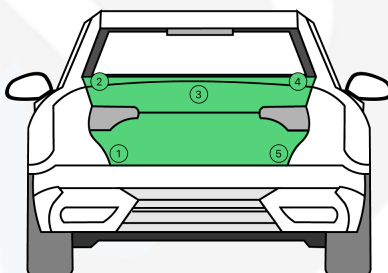
## TYŁ

| | Podłoże | Minimum | Maksimum | Średnia | 1. | 2. | 3. | 4. | 5. | 6. | 7. |
|---|---|---|---|---|---|---|---|---|---|---|---|
| Pokrywa bagażnika | Al | 91 | 115 | 102 | 91 | 115 | 107 | 100 | 97 | - | - |
