# RAPORT

**BMW**

| Model | <b>X3</b> |
| VIN | <b>wba25dp070n147830</b> |

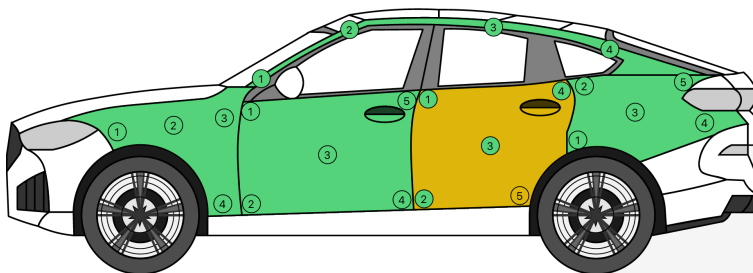
| LEWA STRONA | | | | | | | | | | | |

| LEWA STRONA | | | | | | | | | | | |
|---|---|---|---|---|---|---|---|---|---|---|---|
| Lewy przedni błotnik | Al | 83 | 117 | 96 | 117 | 95 | 83 | 87 | - | - | - |
| Lewe przednie drzwi | Al | 72 | 102 | 85 | 87 | 92 | 102 | 73 | 72 | - | - |
| Lewe tylne drzwi | Fe+Zn | 120 | 181 | 142 | 135 | 120 | 143 | 133 | 181 | - | - |
| Lewy słupek | Fe+Zn | 98 | 129 | 112 | 106 | 115 | 98 | 129 | - | - | - |
| Lewy tylny błotnik | Fe+Zn | 133 | 160 | 150 | 160 | 154 | 143 | 160 | 133 | - | - |

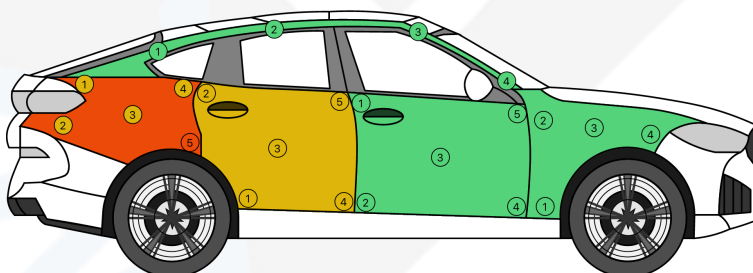
| PRAWA STRONA | | | | | | | | | | | |

| PRAWA STRONA | | | | | | | | | | | |
|---|---|---|---|---|---|---|---|---|---|---|---|
| Prawy przedni błotnik | Al | 89 | 109 | 101 | 89 | 109 | 103 | 102 | - | - | - |
| Prawe przednie drzwi | Al | 110 | 133 | 127 | 110 | 133 | 130 | 130 | 132 | - | - |
| Prawe tylne drzwi | Fe+Zn | 168 | 265 | 224 | 168 | 265 | 204 | 225 | 259 | - | - |
| Prawy słupek | Fe+Zn | 90 | 136 | 111 | 136 | 118 | 101 | 90 | - | - | - |
| Prawy tylny błotnik | Fe+Zn | 198 | 360 | 252 | 213 | 199 | 198 | 289 | 360 | - | - |
