# RAPORT

Nazwa raportu  
**Skoda Octavia**

Numer seryjny  
**44606 PROFESSIONAL**

### SAPL: interpretacja ogólna, nadwozie

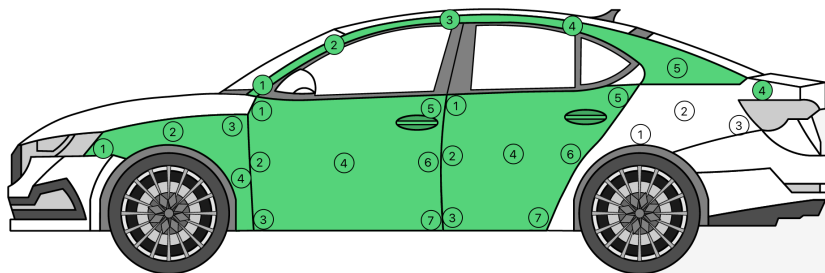
| LEWA STRONA | | | | | | | | | | | |

| LEWA STRONA | | | | | | | | | | | |
|---|---|---|---|---|---|---|---|---|---|---|---|
| Lewy przedni błotnik | Fe+Zn | 95 | 124 | 112 | 116 | 124 | 113 | 95 | - | - | - |
| Lewe przednie drzwi | Fe+Zn | 101 | 119 | 109 | 110 | 113 | 105 | 101 | 119 | 110 | 102 |
| Lewe tylne drzwi | Fe+Zn | 99 | 123 | 115 | 119 | 123 | 116 | 115 | 121 | 111 | 99 |
| Lewy słupek | Fe+Zn | 108 | 136 | 118 | 136 | 121 | 108 | 112 | 111 | - | - |
| Lewy tylny błotnik | Fe+Zn | 118 | 118 | 118 | - | - | - | 118 | - | - | - |

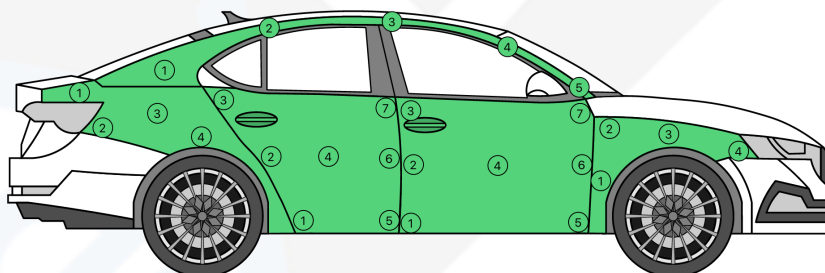
| PRAWA STRONA | | | | | | | | | | | |

| PRAWA STRONA | | | | | | | | | | | |
|---|---|---|---|---|---|---|---|---|---|---|---|
| Prawy przedni błotnik | Fe+Zn | 104 | 123 | 115 | 104 | 114 | 119 | 123 | - | - | - |
| Prawe przednie drzwi | Fe+Zn | 109 | 127 | 115 | 111 | 119 | 127 | 113 | 109 | 110 | 119 |
| Prawe tylne drzwi | Fe+Zn | 102 | 122 | 110 | 106 | 111 | 108 | 102 | 103 | 120 | 122 |
| Prawy słupek | Fe+Zn | 95 | 142 | 116 | 108 | 95 | 119 | 116 | 142 | - | - |
| Prawy tylny błotnik | Fe+Zn | 91 | 126 | 110 | 126 | 114 | 107 | 91 | - | - | - |

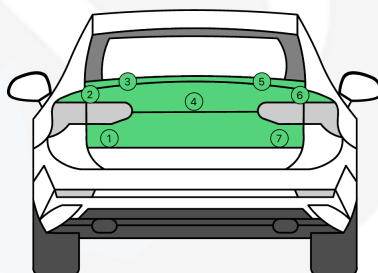
| TYŁ | | | | | | | | | | | |

| TYŁ | | | | | | | | | | | |
|---|---|---|---|---|---|---|---|---|---|---|---|
| Pokrywa bagażnika | Fe+Zn | 105 | 133 | 125 | 105 | 130 | 120 | 133 | 129 | 132 | 125 |

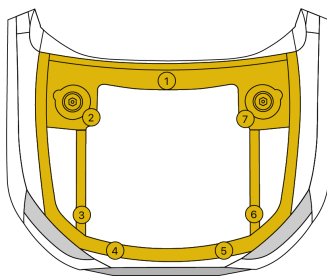
| KOMORA SILNIKA | | | | | | | | | | | |

| KOMORA SILNIKA | | | | | | | | | | | |
|---|---|---|---|---|---|---|---|---|---|---|---|
| Komora silnika | Fe+Zn | 105 | 128 | 119 | 122 | 126 | 114 | 111 | 105 | 125 | 128 |
