# RAPORT

**Bmw**

| Model | <b>520</b> |
| VIN | <b>wba51bn080cg24599</b> |

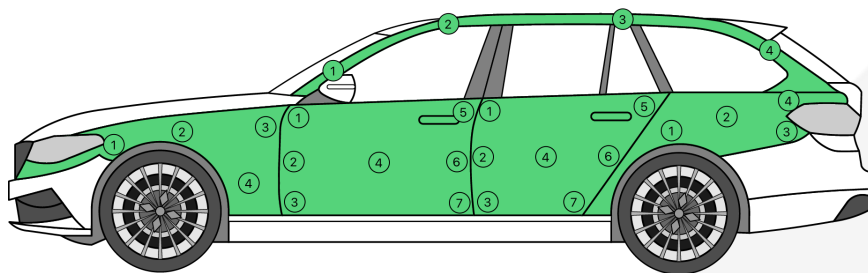
| LEWA STRONA | | | | | | | | | | | |

| LEWA STRONA | | | | | | | | | | | |
|---|---|---|---|---|---|---|---|---|---|---|---|
| Lewy przedni błotnik | Al | 92 | 111 | 105 | 92 | 111 | 110 | 107 | - | - | - |
| Lewe przednie drzwi | Al | 85 | 106 | 98 | 103 | 106 | 95 | 103 | 98 | 97 | 85 |
| Lewe tylne drzwi | Al | 90 | 117 | 103 | 95 | 112 | 92 | 117 | 114 | 103 | 90 |
| Lewy słupek | Fe+Zn | 96 | 119 | 112 | 96 | 119 | 116 | 115 | - | - | - |
| Lewy tylny błotnik | Fe+Zn | 99 | 105 | 102 | 105 | 105 | 99 | 101 | - | - | - |

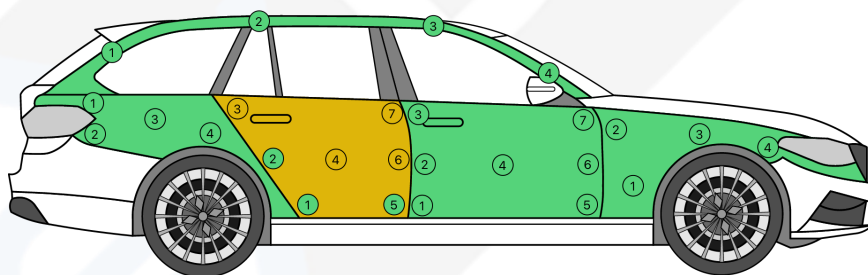
| PRAWA STRONA | | | | | | | | | | | |

| PRAWA STRONA | | | | | | | | | | | |
|---|---|---|---|---|---|---|---|---|---|---|---|
| Prawy przedni błotnik | Al | 94 | 112 | 103 | 94 | 110 | 97 | 112 | - | - | - |
| Prawe przednie drzwi | Al | 82 | 111 | 100 | 98 | 104 | 110 | 102 | 82 | 92 | 111 |
| Prawe tylne drzwi | Al | 135 | 192 | 164 | 135 | 162 | 167 | 172 | 138 | 192 | 182 |
| Prawy słupek | Fe+Zn | 94 | 127 | 115 | 94 | 122 | 117 | 127 | - | - | - |
| Prawy tylny błotnik | Fe+Zn | 86 | 117 | 105 | 86 | 117 | 114 | 103 | - | - | - |

| POMIARY ZEWNĘTRZNE | | | | | | | | | | | | | | |
|---|---|---|---|---|---|---|---|---|---|---|---|---|---|---|
| Prawe tylne drzwi | 7.<br>182 | 6.<br>192 | 5.<br>138 | 4.<br>172 | 3.<br>167 | 2.<br>162 | 1.<br>135 | - | - | - | - | - | - | - |
| RÓŻNICA | 87 | 80 | 46 | 55 | 53 | 59 | 45 | | | | | | | |

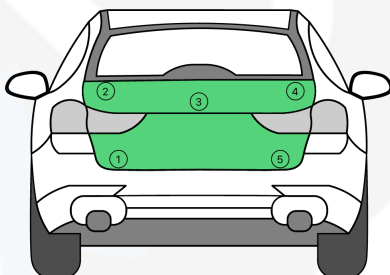
| TYŁ | | | | | | | | | | | |

| TYŁ | | | | | | | | | | | |
|---|---|---|---|---|---|---|---|---|---|---|---|
| Pokrywa bagażnika | Al | 76 | 117 | 94 | 117 | 76 | 77 | 87 | 115 | - | - |
