# RAPORT

**Audi q8**

| VIN | <b>wauzzzf10KD003183</b> |

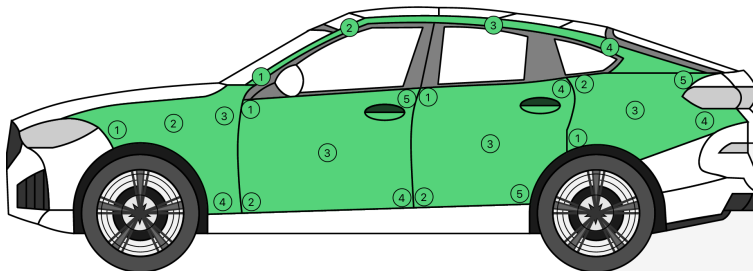
| LEWA STRONA | | | | | | | | | | | |

| LEWA STRONA | | | | | | | | | | | |
|---|---|---|---|---|---|---|---|---|---|---|---|
| Lewy przedni błotnik | Al | 104 | 126 | 110 | 105 | 105 | 126 | 104 | - | - | - |
| Lewe przednie drzwi | Al | 98 | 129 | 117 | 117 | 122 | 129 | 98 | 118 | - | - |
| Lewe tylne drzwi | Al | 115 | 125 | 120 | 115 | 122 | 125 | 118 | 119 | - | - |
| Lewy słupek | Al | 127 | 161 | 139 | 141 | 161 | 127 | 127 | - | - | - |
| Lewy tylny błotnik | Al | 116 | 134 | 127 | 116 | 126 | 129 | 132 | 134 | - | - |

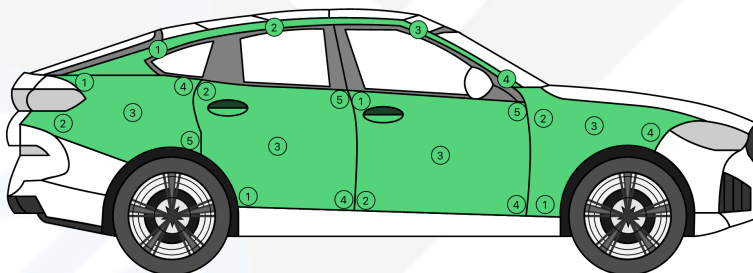
| PRAWA STRONA | | | | | | | | | | | |

| PRAWA STRONA | | | | | | | | | | | |
|---|---|---|---|---|---|---|---|---|---|---|---|
| Prawy przedni błotnik | Al | 91 | 112 | 104 | 91 | 112 | 109 | 105 | - | - | - |
| Prawe przednie drzwi | Al | 111 | 132 | 123 | 111 | 127 | 132 | 130 | 116 | - | - |
| Prawe tylne drzwi | Al | 106 | 121 | 114 | 113 | 121 | 120 | 106 | 112 | - | - |
| Prawy słupek | Al | 129 | 146 | 140 | 129 | 143 | 146 | 141 | - | - | - |
| Prawy tylny błotnik | Al | 120 | 133 | 126 | 124 | 123 | 130 | 133 | 120 | - | - |
