# RAPORT

**BMW**

## DANE POJAZDU

### SAPL: interpretacja ogólna, nadwozie

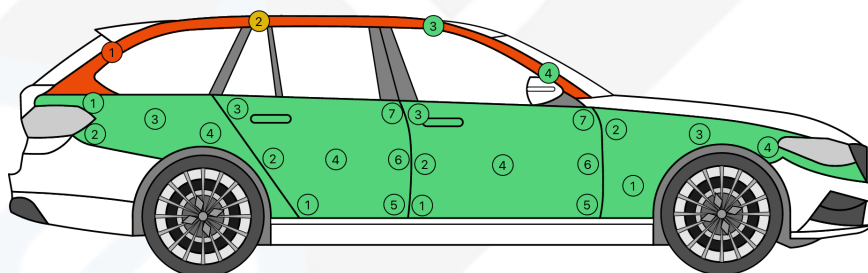
| PRAWA STRONA | | | | | | | | | | | |

| PRAWA STRONA | | | | | | | | | | | |
|---|---|---|---|---|---|---|---|---|---|---|---|
| Prawy przedni błotnik | Al | 150 | 164 | 160 | 164 | 162 | 150 | 162 | - | - | - |
| Prawe przednie drzwi | Al | 117 | 162 | 141 | 133 | 140 | 162 | 117 | 139 | 150 | 144 |
| Prawe tylne drzwi | Al | 132 | 155 | 144 | 138 | 147 | 149 | 132 | 143 | 145 | 155 |
| Prawy słupek | Fe+Zn | 117 | 313 | 192 | 313 | 176 | 160 | 117 | - | - | - |
| Prawy tylny błotnik | Fe+Zn | 144 | 162 | 152 | 162 | 158 | 144 | 145 | - | - | - |

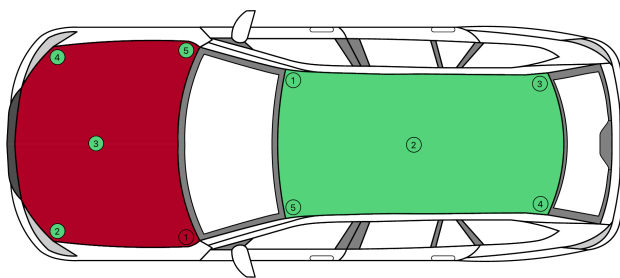
| GÓRA | | | | | | | | | | | |

| GÓRA | | | | | | | | | | | |
|---|---|---|---|---|---|---|---|---|---|---|---|
| Pokrywa silnika | Al | 95 | ∞ | ∞ | ∞ | 102 | 101 | 109 | 95 | - | - |
| Dach | Fe+Zn | 100 | 116 | 106 | 106 | 106 | 104 | 100 | 116 | - | - |

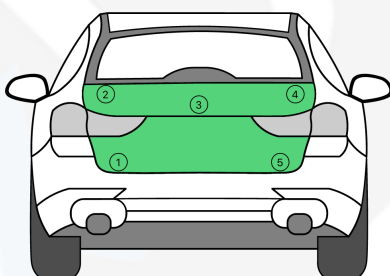
| TYŁ | | | | | | | | | | | |

| TYŁ | | | | | | | | | | | |
|---|---|---|---|---|---|---|---|---|---|---|---|
| Pokrywa bagażnika | Al | 73 | 165 | 106 | 73 | 88 | 100 | 104 | 165 | - | - |

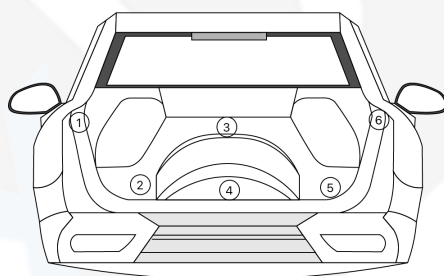
| BAGAŻNIK | | | | | | | | | | | |

| BAGAŻNIK | | | | | | | | | | | |
|---|---|---|---|---|---|---|---|---|---|---|---|
| Bagażnik | - | - | - | - | - | - | - | - | - | - | - |
