# RAPORT

**Toyota**

| Model | <b>Corolla</b> |

### SAPL: interpretacja ogólna, nadwozie

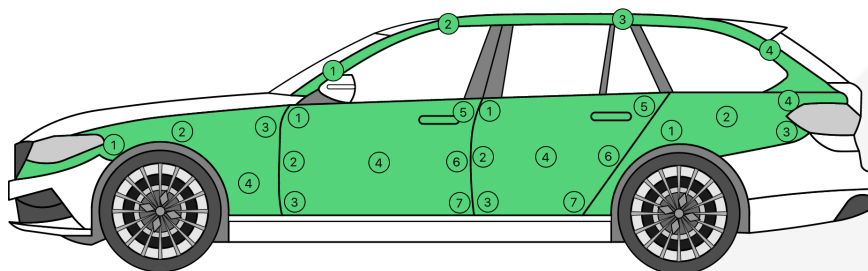
| LEWA STRONA | | | | | | | | | | | |

| LEWA STRONA | | | | | | | | | | | |
|---|---|---|---|---|---|---|---|---|---|---|---|
| Lewy przedni błotnik | Fe | 108 | 129 | 120 | 123 | 129 | 118 | 108 | - | - | - |
| Lewe przednie drzwi | Fe+Zn | 104 | 132 | 118 | 116 | 118 | 104 | 132 | 128 | 125 | 106 |
| Lewe tylne drzwi | Fe | 87 | 128 | 111 | 120 | 128 | 101 | 128 | 119 | 95 | 87 |
| Lewy słupek | Fe | 108 | 142 | 123 | 131 | 142 | 110 | 108 | - | - | - |
| Lewy tylny błotnik | Fe | 107 | 124 | 114 | 124 | 114 | 107 | 110 | - | - | - |

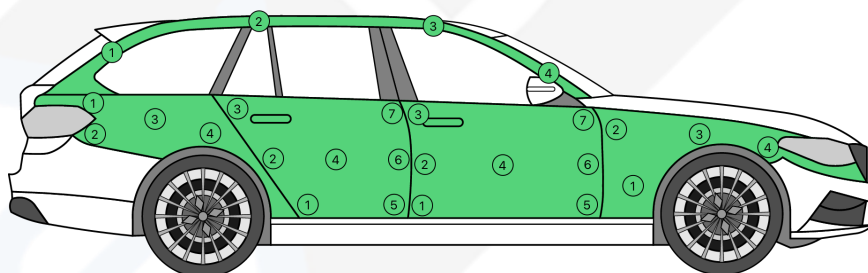
| PRAWA STRONA | | | | | | | | | | | |

| PRAWA STRONA | | | | | | | | | | | |
|---|---|---|---|---|---|---|---|---|---|---|---|
| Prawy przedni błotnik | Fe | 94 | 129 | 116 | 94 | 113 | 129 | 128 | - | - | - |
| Prawe przednie drzwi | Fe | 97 | 140 | 116 | 100 | 126 | 140 | 131 | 97 | 107 | 112 |
| Prawe tylne drzwi | Fe | 80 | 137 | 109 | 80 | 87 | 97 | 114 | 120 | 131 | 137 |
| Prawy słupek | Fe | 105 | 121 | 114 | 121 | 105 | 113 | 118 | - | - | - |
| Prawy tylny błotnik | Fe | 100 | 130 | 111 | 111 | 100 | 104 | 130 | - | - | - |

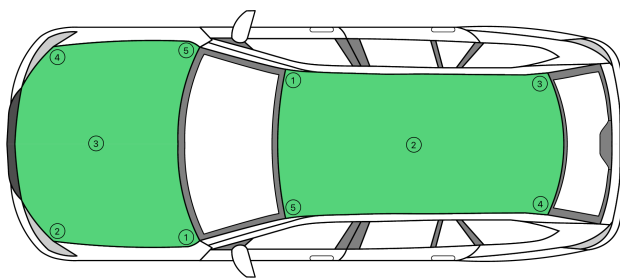
## GÓRA

| | Podłoże | Minimum | Maksimum | Średnia | 1. | 2. | 3. | 4. | 5. | 6. | 7. |
|---|---|---|---|---|---|---|---|---|---|---|---|
| Pokrywa silnika | Al | 74 | 91 | 84 | 82 | 86 | 91 | 85 | 74 | - | - |
| Dach | Fe | 100 | 118 | 109 | 118 | 100 | 115 | 113 | 101 | - | - |

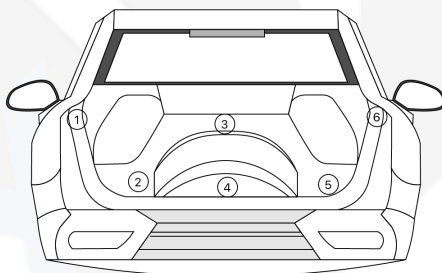
| KOMORA SILNIKA | | | | | | | | | | | |

| KOMORA SILNIKA | | | | | | | | | | | |
|---|---|---|---|---|---|---|---|---|---|---|---|
| Komora silnika | - | - | - | - | - | - | - | - | - | - | - |

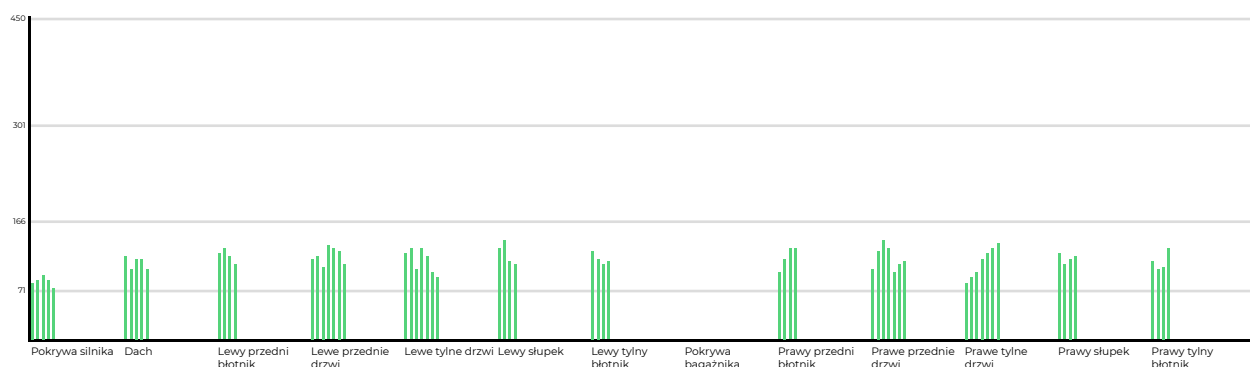
### POMIARY ZEWNĘTRZNE

| POMIARY ZEWNĘTRZNE | | | | | | | | | | | | | | |
|---|---|---|---|---|---|---|---|---|---|---|---|---|---|---|
| Lewy przedni błotnik | 1.<br>123 | 2.<br>129 | 3.<br>118 | 4.<br>108 | - | - | - | - | - | - | - | - | - | - |
| Prawy przedni błotnik | 4.<br>128 | 3.<br>129 | 2.<br>113 | 1.<br>94 | - | - | - | - | - | - | - | - | - | - |
| RÓŻNICA | 5 | 0 | 5 | 14 | | | | | | | | | | |
| Lewe przednie drzwi | 1.<br>116 | 2.<br>118 | 3.<br>104 | 4.<br>132 | 5.<br>128 | 6.<br>125 | 7.<br>106 | - | - | - | - | - | - | - |
| Prawe przednie drzwi | 7.<br>112 | 6.<br>107 | 5.<br>97 | 4.<br>131 | 3.<br>140 | 2.<br>126 | 1.<br>100 | - | - | - | - | - | - | - |
| RÓŻNICA | 4 | 11 | 7 | 1 | 12 | 1 | 6 | | | | | | | |
| Lewe tylne drzwi | 1.<br>120 | 2.<br>128 | 3.<br>101 | 4.<br>128 | 5.<br>119 | 6.<br>95 | 7.<br>87 | - | - | - | - | - | - | - |
| Prawe tylne drzwi | 7.<br>137 | 6.<br>131 | 5.<br>120 | 4.<br>114 | 3.<br>97 | 2.<br>87 | 1.<br>80 | - | - | - | - | - | - | - |
| RÓŻNICA | 17 | 3 | 19 | 14 | 22 | 8 | 7 | | | | | | | |
| Lewy słupek | 1.<br>131 | 2.<br>142 | 3.<br>110 | 4.<br>108 | - | - | - | - | - | - | - | - | - | - |
| Prawy słupek | 4.<br>118 | 3.<br>113 | 2.<br>105 | 1.<br>121 | - | - | - | - | - | - | - | - | - | - |
| RÓŻNICA | 13 | 29 | 5 | 13 | | | | | | | | | | |
| Lewy tylny błotnik | 1.<br>124 | 2.<br>114 | 3.<br>107 | 4.<br>110 | - | - | - | - | - | - | - | - | - | - |
| Prawy tylny błotnik | 4.<br>130 | 3.<br>104 | 2.<br>100 | 1.<br>111 | - | - | - | - | - | - | - | - | - | - |
| RÓŻNICA | 6 | 10 | 7 | 1 | | | | | | | | | | |
