# RAPORT

Nazwa raportu  
**Mercedes GLB**

Typ	<b>SUV</b>
Marka	<b>Mercedes</b>
Model	<b>GLB</b>
Pojemność silnika [ccm]	-
Moc [kW]	-
VIN	<b>W1N2476881W204608</b>
Rodzaj paliwa	<b>Benzyna</b>
Rok produkcji	<b>2022</b>

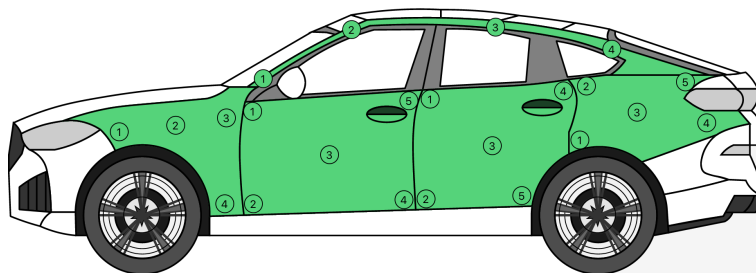
LEWA STRONA											
	Podłoże	Minimum	Maksimum	Średnia	1.	2.	3.	4.	5.	6.	7.
Lewy przedni błotnik	Al	88	100	95	95	98	100	88	-	-	-
Lewe przednie drzwi	Fe+Zn	97	120	107	100	97	111	109	120	-	-
Lewe tylne drzwi	Fe+Zn	83	127	114	125	127	110	83	123	-	-
Lewy słupek	Fe+Zn	89	120	100	120	90	101	89	-	-	-
Lewy tylny błotnik	Fe+Zn	108	125	117	121	115	125	118	108	-	-

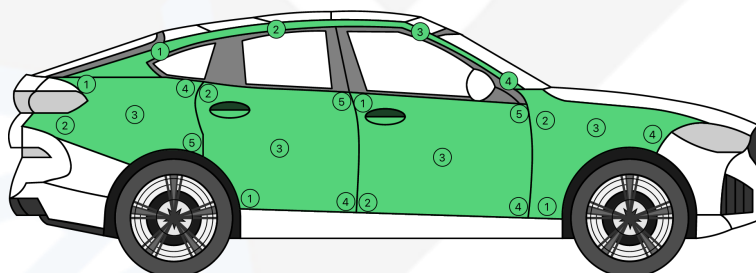
PRAWA STRONA											
	Podłoże	Minimum	Maksimum	Średnia	1.	2.	3.	4.	5.	6.	7.
Prawy przedni błotnik	Al	83	112	100	83	95	112	112	-	-	-
Prawe przednie drzwi	Fe+Zn	101	116	109	113	116	115	101	101	-	-
Prawe tylne drzwi	Fe+Zn	108	118	114	108	118	112	117	113	-	-
Prawy słupek	Fe+Zn	78	99	87	89	78	81	99	-	-	-
Prawy tylny błotnik	Fe+Zn	96	116	106	99	96	113	108	116	-	-

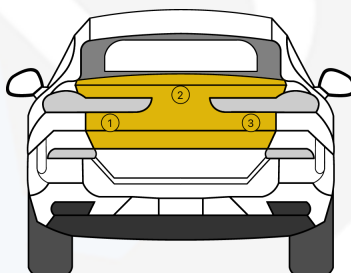
TYŁ											
	Podłoże	Minimum	Maksimum	Średnia	1.	2.	3.	4.	5.	6.	7.
Pokrywa bagażnika	Fe+Zn	207	265	230	207	265	219	-	-	-	-
