# RAPORT

**Bmw x5**

| VIN | <b>wbacv410409m52840</b> |

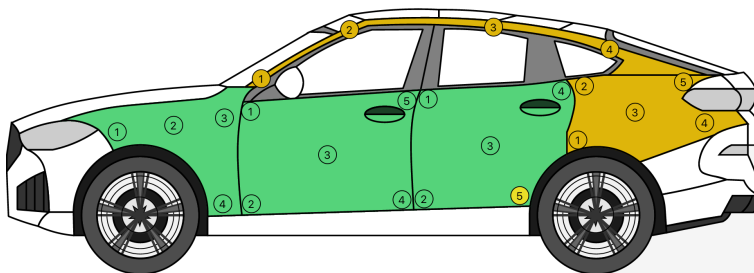
| LEWA STRONA | | | | | | | | | | | |

| LEWA STRONA | | | | | | | | | | | |
|---|---|---|---|---|---|---|---|---|---|---|---|
| Lewy przedni błotnik | Al | 161 | 162 | 162 | 162 | 162 | 161 | 161 | - | - | - |
| Lewe przednie drzwi | Al | 75 | 89 | 82 | 89 | 82 | 81 | 75 | 82 | - | - |
| Lewe tylne drzwi | Al | 70 | 90 | 79 | 90 | 78 | 83 | 73 | 70 | - | - |
| Lewy słupek | Fe+Zn | 212 | 269 | 245 | 234 | 264 | 212 | 269 | - | - | - |
| Lewy tylny błotnik | Fe+Zn | 256 | 292 | 278 | 288 | 290 | 292 | 266 | 256 | - | - |

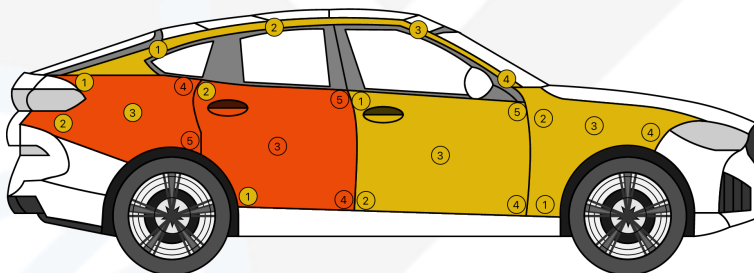
| PRAWA STRONA | | | | | | | | | | | |

| PRAWA STRONA | | | | | | | | | | | |
|---|---|---|---|---|---|---|---|---|---|---|---|
| Prawy przedni błotnik | Al | 226 | 255 | 239 | 228 | 255 | 248 | 226 | - | - | - |
| Prawe przednie drzwi | Al | 255 | 273 | 264 | 257 | 273 | 269 | 268 | 255 | - | - |
| Prawe tylne drzwi | Al | 217 | 369 | 302 | 217 | 281 | 309 | 335 | 369 | - | - |
| Prawy słupek | Fe+Zn | 178 | 285 | 228 | 285 | 257 | 178 | 190 | - | - | - |
| Prawy tylny błotnik | Fe+Zn | 262 | 327 | 289 | 262 | 262 | 289 | 305 | 327 | - | - |

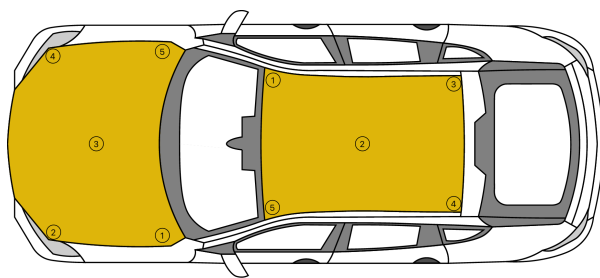
## GÓRA

| | Podłoże | Minimum | Maksimum | Średnia | 1. | 2. | 3. | 4. | 5. | 6. | 7. |
|---|---|---|---|---|---|---|---|---|---|---|---|
| Pokrywa silnika | Al | 183 | 193 | 187 | 183 | 187 | 188 | 193 | 185 | - | - |
| Dach | Fe+Zn | 203 | 236 | 217 | 207 | 228 | 236 | 210 | 203 | - | - |

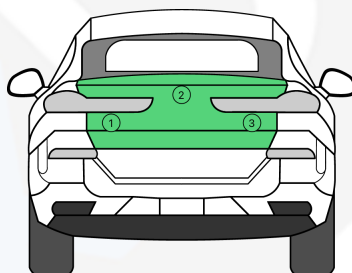
## TYŁ

| | Podłoże | Minimum | Maksimum | Średnia | 1. | 2. | 3. | 4. | 5. | 6. | 7. |
|---|---|---|---|---|---|---|---|---|---|---|---|
| Pokrywa bagażnika | Fe+Zn | 154 | 158 | 156 | 158 | 154 | 155 | - | - | - | - |
