# RAPORT

Nazwa raportu  
**VW Arteon**

| Model | <b>Arteon</b> |

### SAPL: interpretacja ogólna, nadwozie

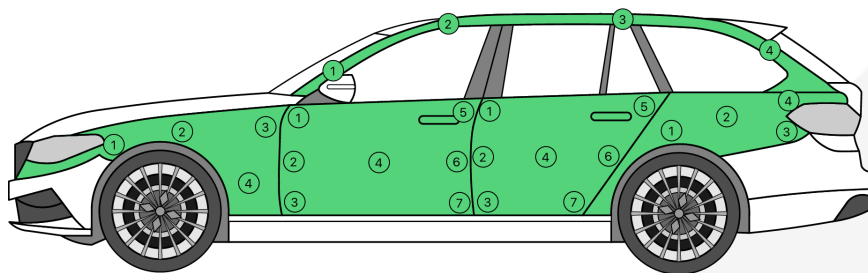
| LEWA STRONA | | | | | | | | | | | |

| LEWA STRONA | | | | | | | | | | | |
|---|---|---|---|---|---|---|---|---|---|---|---|
| Lewy przedni błotnik | Fe+Zn | 89 | 100 | 94 | 89 | 100 | 93 | 94 | - | - | - |
| Lewe przednie drzwi | Fe+Zn | 98 | 109 | 102 | 102 | 103 | 98 | 98 | 102 | 109 | 105 |
| Lewe tylne drzwi | Fe+Zn | 89 | 119 | 107 | 108 | 119 | 115 | 108 | 105 | 104 | 89 |
| Lewy słupek | Fe+Zn | 85 | 110 | 100 | 85 | 103 | 110 | 100 | - | - | - |
| Lewy tylny błotnik | Fe+Zn | 98 | 127 | 109 | 127 | 106 | 98 | 105 | - | - | - |

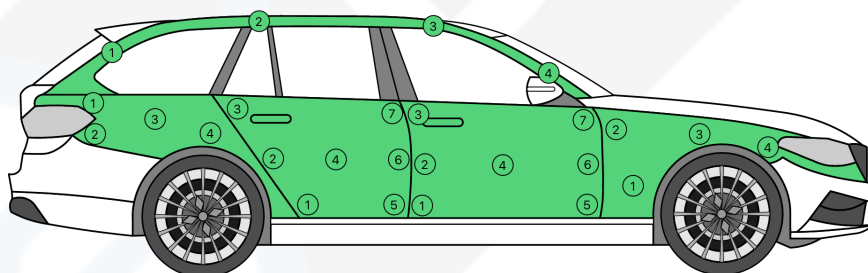
| PRAWA STRONA | | | | | | | | | | | |

| PRAWA STRONA | | | | | | | | | | | |
|---|---|---|---|---|---|---|---|---|---|---|---|
| Prawy przedni błotnik | Fe+Zn | 88 | 101 | 92 | 92 | 88 | 101 | 89 | - | - | - |
| Prawe przednie drzwi | Fe+Zn | 101 | 118 | 112 | 118 | 113 | 101 | 110 | 116 | 113 | 111 |
| Prawe tylne drzwi | Fe+Zn | 104 | 119 | 115 | 116 | 113 | 116 | 104 | 119 | 118 | 119 |
| Prawy słupek | Fe | 85 | 98 | 91 | 98 | 85 | 88 | 93 | - | - | - |
| Prawy tylny błotnik | Fe+Zn | 92 | 116 | 103 | 107 | 116 | 96 | 92 | - | - | - |

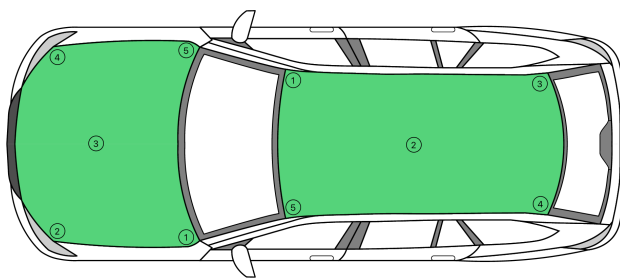
| GÓRA | | | | | | | | | | | |

| GÓRA | | | | | | | | | | | |
|---|---|---|---|---|---|---|---|---|---|---|---|
| Pokrywa silnika | Fe+Zn | 100 | 113 | 106 | 113 | 104 | 100 | 109 | 104 | - | - |
| Dach | Fe+Zn | 111 | 126 | 121 | 111 | 125 | 126 | 120 | 125 | - | - |

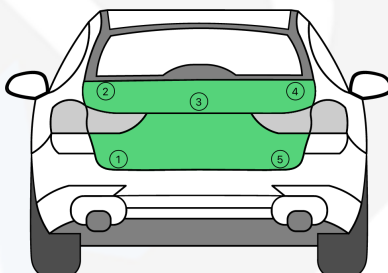
| TYŁ | | | | | | | | | | | |

| TYŁ | | | | | | | | | | | |
|---|---|---|---|---|---|---|---|---|---|---|---|
| Pokrywa bagażnika | Fe+Zn | 104 | 128 | 119 | 104 | 128 | 123 | 122 | 116 | - | - |
