# RAPORT

Nazwa raportu  
**Colvo xc60**

| Marka | <b>volvo</b> |
| Model | <b>xc60</b> |

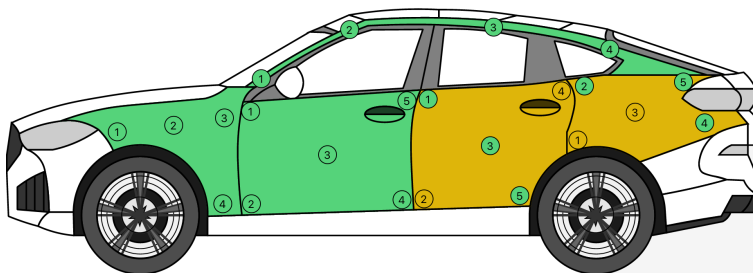
| LEWA STRONA | | | | | | | | | | | |

| LEWA STRONA | | | | | | | | | | | |
|---|---|---|---|---|---|---|---|---|---|---|---|
| Lewy przedni błotnik | Al | 84 | 107 | 95 | 103 | 107 | 85 | 84 | - | - | - |
| Lewe przednie drzwi | Fe+Zn | 111 | 118 | 115 | 116 | 111 | 116 | 118 | 113 | - | - |
| Lewe tylne drzwi | Fe+Zn | 151 | 168 | 160 | 153 | 166 | 151 | 168 | 164 | - | - |
| Lewy słupek | Fe+Zn | 96 | 109 | 105 | 96 | 105 | 109 | 109 | - | - | - |
| Lewy tylny błotnik | Fe+Zn | 112 | 208 | 161 | 208 | 112 | 204 | 156 | 124 | - | - |

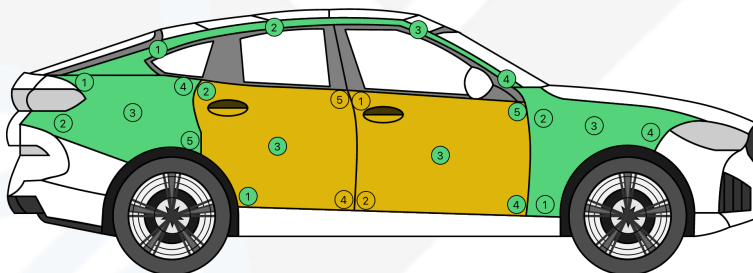
| PRAWA STRONA | | | | | | | | | | | |

| PRAWA STRONA | | | | | | | | | | | |
|---|---|---|---|---|---|---|---|---|---|---|---|
| Prawy przedni błotnik | Al | 93 | 109 | 100 | 94 | 93 | 102 | 109 | - | - | - |
| Prawe przednie drzwi | Fe+Zn | 138 | 191 | 166 | 191 | 177 | 165 | 138 | 160 | - | - |
| Prawe tylne drzwi | Fe+Zn | 133 | 191 | 157 | 133 | 146 | 142 | 174 | 191 | - | - |
| Prawy słupek | Fe+Zn | 115 | 133 | 123 | 127 | 115 | 133 | 116 | - | - | - |
| Prawy tylny błotnik | Fe+Zn | 102 | 125 | 114 | 102 | 115 | 110 | 125 | 119 | - | - |
