# RAPORT

**Mercedes**

| Model | <b>Mercedes GLE</b> |
| VIN | <b>w1n1671191a496694</b> |

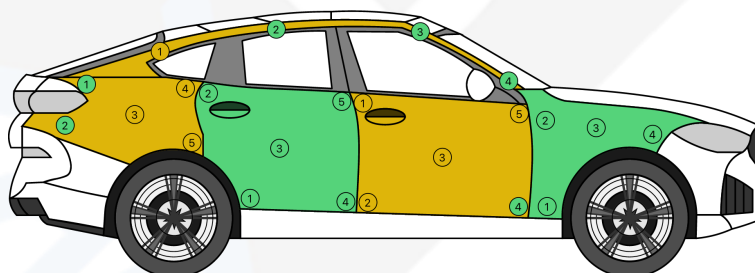
| PRAWA STRONA | | | | | | | | | | | |

| PRAWA STRONA | | | | | | | | | | | |
|---|---|---|---|---|---|---|---|---|---|---|---|
| Prawy przedni błotnik | Al | 112 | 120 | 116 | 112 | 118 | 112 | 120 | - | - | - |
| Prawe przednie drzwi | Fe+Zn | 161 | 219 | 193 | 219 | 194 | 208 | 161 | 185 | - | - |
| Prawe tylne drzwi | Fe+Zn | 115 | 140 | 124 | 115 | 116 | 123 | 128 | 140 | - | - |
| Prawy słupek | Fe+Zn | 91 | 219 | 137 | 219 | 125 | 113 | 91 | - | - | - |
| Prawy tylny błotnik | Fe+Zn | 162 | 209 | 181 | 162 | 162 | 179 | 209 | 192 | - | - |
