# RAPORT

**Audi**

| Typ | <b>KOMBI</b> |
| Model | <b>a6</b> |

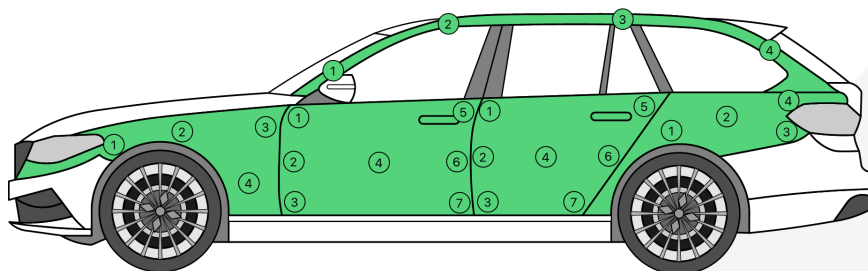
| LEWA STRONA | | | | | | | | | | | |

| LEWA STRONA | | | | | | | | | | | |
|---|---|---|---|---|---|---|---|---|---|---|---|
| Lewy przedni błotnik | Al | 81 | 100 | 91 | 81 | 94 | 100 | 89 | - | - | - |
| Lewe przednie drzwi | Al | 87 | 99 | 92 | 95 | 90 | 99 | 92 | 90 | 89 | 87 |
| Lewe tylne drzwi | Al | 79 | 97 | 89 | 91 | 96 | 90 | 97 | 83 | 79 | 85 |
| Lewy słupek | Fe+Zn | 105 | 134 | 117 | 110 | 118 | 105 | 134 | - | - | - |
| Lewy tylny błotnik | Fe+Zn | 106 | 127 | 112 | 106 | 108 | 127 | 109 | - | - | - |

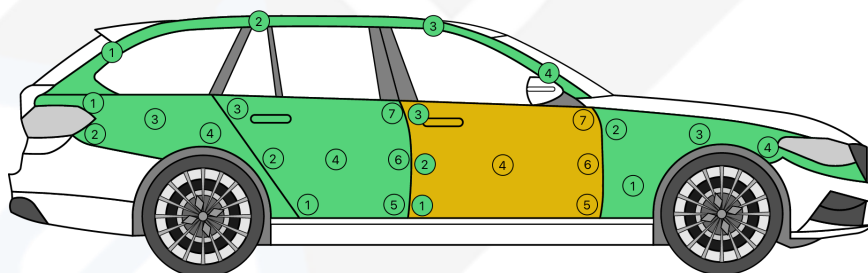
| PRAWA STRONA | | | | | | | | | | | |

| PRAWA STRONA | | | | | | | | | | | |
|---|---|---|---|---|---|---|---|---|---|---|---|
| Prawy przedni błotnik | Al | 108 | 119 | 114 | 108 | 119 | 113 | 117 | - | - | - |
| Prawe przednie drzwi | Al | 150 | 196 | 171 | 160 | 153 | 150 | 174 | 178 | 196 | 183 |
| Prawe tylne drzwi | Al | 82 | 102 | 92 | 87 | 82 | 82 | 102 | 95 | 99 | 100 |
| Prawy słupek | Fe+Zn | 93 | 118 | 109 | 93 | 118 | 111 | 113 | - | - | - |
| Prawy tylny błotnik | Fe+Zn | 85 | 105 | 99 | 102 | 105 | 85 | 103 | - | - | - |

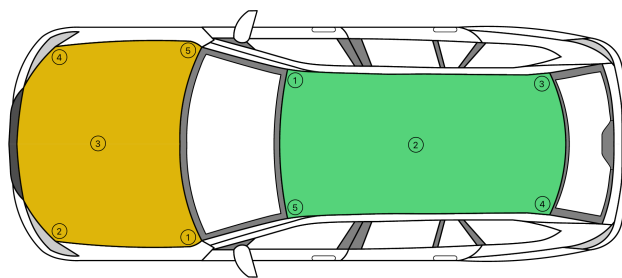
## GÓRA

| | Podłoże | Minimum | Maksimum | Średnia | 1. | 2. | 3. | 4. | 5. | 6. | 7. |
|---|---|---|---|---|---|---|---|---|---|---|---|
| Pokrywa silnika | Al | 172 | 251 | 223 | 232 | 207 | 251 | 251 | 172 | - | - |
| Dach | Fe+Zn | 108 | 127 | 117 | 114 | 108 | 127 | 118 | 118 | - | - |

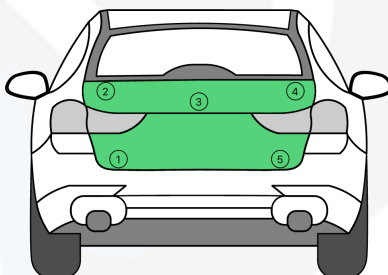
## TYŁ

| | Podłoże | Minimum | Maksimum | Średnia | 1. | 2. | 3. | 4. | 5. | 6. | 7. |
|---|---|---|---|---|---|---|---|---|---|---|---|
| Pokrywa bagażnika | Al | 97 | 153 | 121 | 115 | 153 | 110 | 131 | 97 | - | - |

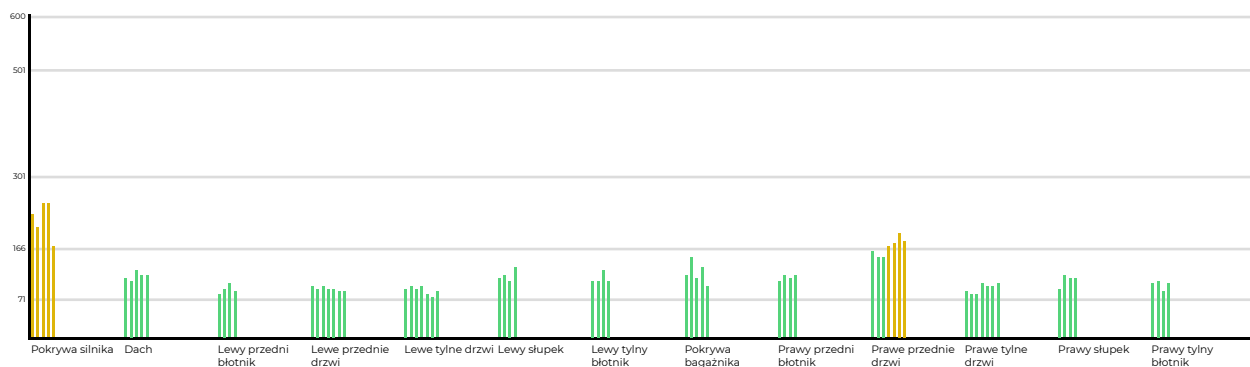
### POMIARY ZEWNĘTRZNE

| POMIARY ZEWNĘTRZNE | | | | | | | | | | | | | | |
|---|---|---|---|---|---|---|---|---|---|---|---|---|---|---|
| Lewy przedni błotnik | 1.<br>81 | 2.<br>94 | 3.<br>100 | 4.<br>89 | - | - | - | - | - | - | - | - | - | - |
| Prawy przedni błotnik | 4.<br>117 | 3.<br>113 | 2.<br>119 | 1.<br>108 | - | - | - | - | - | - | - | - | - | - |
| <b>RÓŻNICA</b> | <b>36</b> | <b>19</b> | <b>19</b> | <b>19</b> | | | | | | | | | | |
| Lewe przednie drzwi | 1.<br>95 | 2.<br>90 | 3.<br>99 | 4.<br>92 | 5.<br>90 | 6.<br>89 | 7.<br>87 | - | - | - | - | - | - | - |
| Prawe przednie drzwi | 7.<br>183 | 6.<br>196 | 5.<br>178 | 4.<br>174 | 3.<br>150 | 2.<br>153 | 1.<br>160 | - | - | - | - | - | - | - |
| <b>RÓŻNICA</b> | <b>88</b> | <b>106</b> | <b>79</b> | <b>82</b> | <b>60</b> | <b>64</b> | <b>73</b> | | | | | | | |
