# RAPORT

**Bmw**

| Model | <b>x3</b> |
| VIN | <b>wba85bz020n182271</b> |

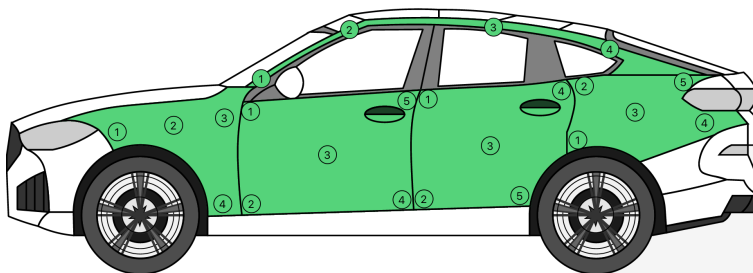
| LEWA STRONA | | | | | | | | | | | |

| LEWA STRONA | | | | | | | | | | | |
|---|---|---|---|---|---|---|---|---|---|---|---|
| Lewy przedni błotnik | Al | 98 | 110 | 105 | 103 | 108 | 98 | 110 | - | - | - |
| Lewe przednie drzwi | Al | 90 | 112 | 102 | 102 | 104 | 101 | 90 | 112 | - | - |
| Lewe tylne drzwi | Fe+Zn | 89 | 112 | 99 | 108 | 112 | 91 | 95 | 89 | - | - |
| Lewy słupek | Fe+Zn | 103 | 117 | 111 | 103 | 117 | 114 | 109 | - | - | - |
| Lewy tylny błotnik | Fe+Zn | 103 | 131 | 115 | 123 | 103 | 112 | 131 | 106 | - | - |

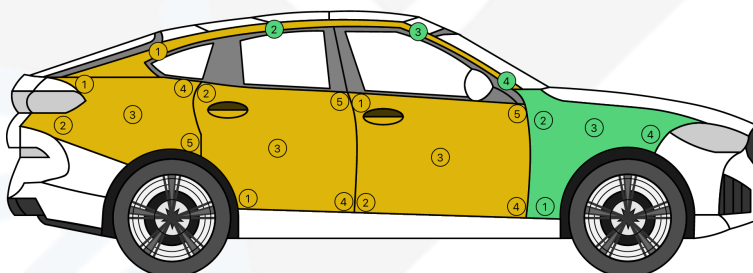
| PRAWA STRONA | | | | | | | | | | | |

| PRAWA STRONA | | | | | | | | | | | |
|---|---|---|---|---|---|---|---|---|---|---|---|
| Prawy przedni błotnik | Al | 146 | 165 | 155 | 146 | 165 | 158 | 151 | - | - | - |
| Prawe przednie drzwi | Al | 209 | 235 | 222 | 209 | 235 | 220 | 225 | 221 | - | - |
| Prawe tylne drzwi | Fe+Zn | 243 | 297 | 271 | 269 | 243 | 274 | 297 | 271 | - | - |
| Prawy słupek | Fe+Zn | 87 | 183 | 124 | 183 | 109 | 118 | 87 | - | - | - |
| Prawy tylny błotnik | Fe+Zn | 228 | 284 | 261 | 228 | 259 | 284 | 272 | 262 | - | - |
