# RAPORT

**Bmw**

| Model | <b>x3</b> |
| VIN | <b>wba85bz000n242130</b> |

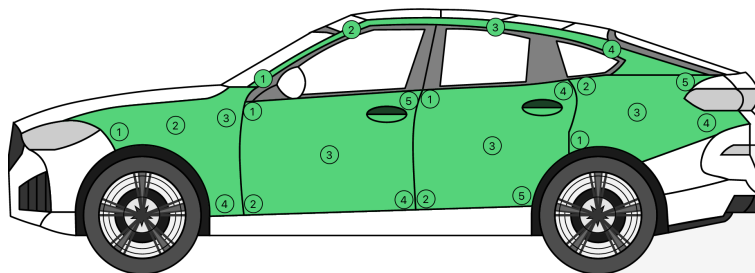
| LEWA STRONA | | | | | | | | | | | |

| LEWA STRONA | | | | | | | | | | | |
|---|---|---|---|---|---|---|---|---|---|---|---|
| Lewy przedni błotnik | Al | 82 | 112 | 99 | 98 | 105 | 82 | 112 | - | - | - |
| Lewe przednie drzwi | Al | 85 | 109 | 99 | 105 | 91 | 109 | 85 | 105 | - | - |
| Lewe tylne drzwi | Fe+Zn | 97 | 115 | 106 | 115 | 104 | 109 | 97 | 104 | - | - |
| Lewy słupek | Fe+Zn | 92 | 120 | 111 | 120 | 118 | 92 | 115 | - | - | - |
| Lewy tylny błotnik | Fe+Zn | 105 | 134 | 120 | 127 | 105 | 116 | 134 | 120 | - | - |

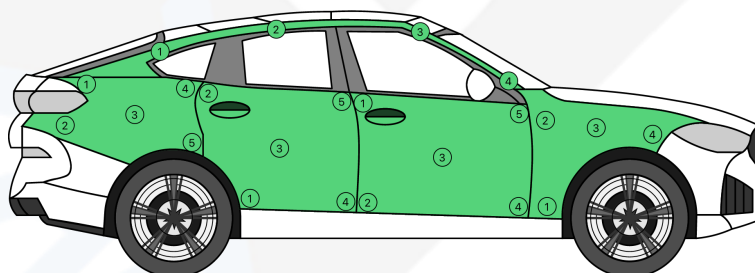
| PRAWA STRONA | | | | | | | | | | | |

| PRAWA STRONA | | | | | | | | | | | |
|---|---|---|---|---|---|---|---|---|---|---|---|
| Prawy przedni błotnik | Al | 103 | 116 | 108 | 103 | 116 | 106 | 106 | - | - | - |
| Prawe przednie drzwi | Al | 89 | 113 | 102 | 89 | 109 | 113 | 99 | 100 | - | - |
| Prawe tylne drzwi | Fe+Zn | 106 | 123 | 110 | 107 | 106 | 106 | 110 | 123 | - | - |
| Prawy słupek | Fe+Zn | 97 | 119 | 106 | 119 | 104 | 97 | 103 | - | - | - |
| Prawy tylny błotnik | Fe+Zn | 109 | 138 | 124 | 109 | 130 | 121 | 121 | 138 | - | - |

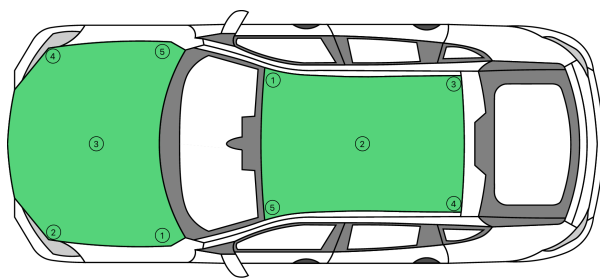
## GÓRA

| | Podłoże | Minimum | Maksimum | Średnia | 1. | 2. | 3. | 4. | 5. | 6. | 7. |
|---|---|---|---|---|---|---|---|---|---|---|---|
| Pokrywa silnika | Al | 85 | 115 | 94 | 90 | 89 | 115 | 93 | 85 | - | - |
| Dach | Fe+Zn | 98 | 135 | 118 | 114 | 98 | 135 | 122 | 120 | - | - |

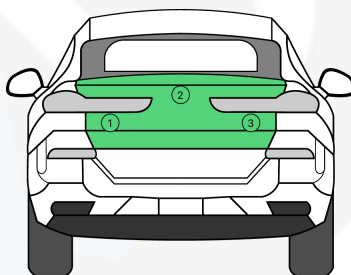
## TYŁ

| | Podłoże | Minimum | Maksimum | Średnia | 1. | 2. | 3. | 4. | 5. | 6. | 7. |
|---|---|---|---|---|---|---|---|---|---|---|---|
| Pokrywa bagażnika | Fe+Zn | 104 | 129 | 119 | 123 | 104 | 129 | - | - | - | - |
