RAPORT

Nazwa raportu
bmw x3

DANE POJAZDU

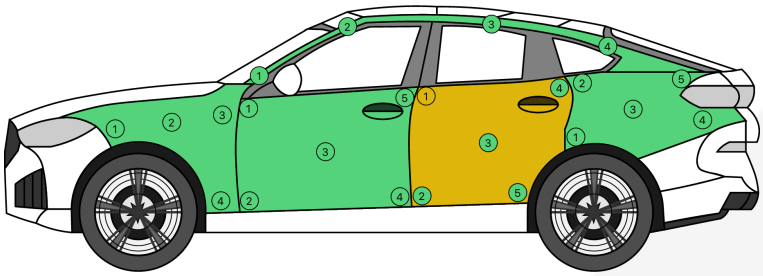
LEWA STRONA											
	Podłoże	Minimum	Maksimum	Średnia	1.	2.	3.	4.	5.	6.	7.
Lewy przedni błotnik	Al	142	150	146	150	145	149	142	-	-	-
Lewe przednie drzwi	Al	80	109	94	104	80	80	97	109	-	-
Lewe tylne drzwi	Fe+Zn	125	169	144	169	131	143	154	125	-	-
Lewy słupek	Fe+Zn	96	122	108	99	122	96	115	-	-	-
Lewy tylny błotnik	Fe+Zn	99	120	109	115	109	99	120	101	-	-

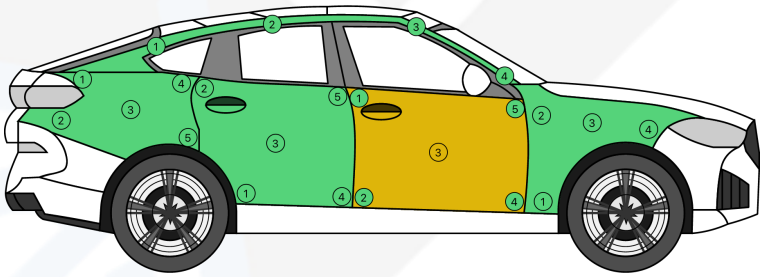
PRAWA STRONA											
	Podłoże	Minimum	Maksimum	Średnia	1.	2.	3.	4.	5.	6.	7.
Prawy przedni błotnik	Al	82	105	93	82	105	94	92	-	-	-
Prawe przednie drzwi	Al	117	193	152	117	147	193	149	156	-	-
Prawe tylne drzwi	Fe+Zn	91	112	102	111	95	91	101	112	-	-
Prawy słupek	Fe+Zn	83	120	102	102	120	103	83	-	-	-
Prawy tylny błotnik	Fe+Zn	88	112	99	91	95	112	88	111	-	-

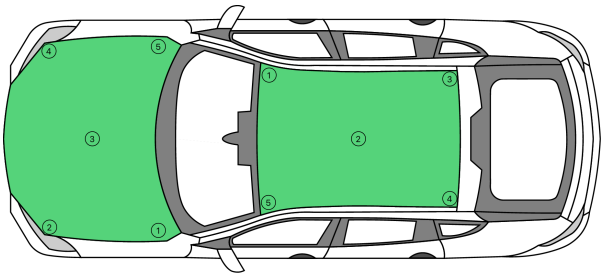
GÓRA											
	Podłoże	Minimum	Maksimum	Średnia	1.	2.	3.	4.	5.	6.	7.
Pokrywa silnika	Al	73	89	82	78	85	89	73	83	-	-
Dach	Fe+Zn	104	134	123	104	125	123	134	128	-	-

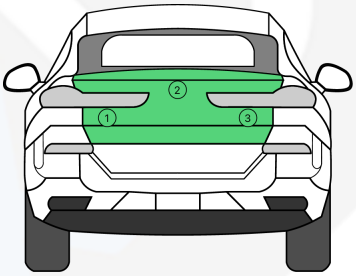
TYŁ											
	Podłoże	Minimum	Maksimum	Średnia	1.	2.	3.	4.	5.	6.	7.
Pokrywa bagażnika	Fe+Zn	98	132	117	122	98	132	-	-	-	-
