RAPORT

Nazwa raportu
Skoda

Typ	**KOMBI**
Marka	**Skoda**
Model	**Octavia**
Pojemność silnika [ccm]	**-**
Moc [kW]	**-**
VIN	**tmbjh8nx0sy087245**
Rodzaj paliwa	**Diesel**
Rok produkcji	**-**

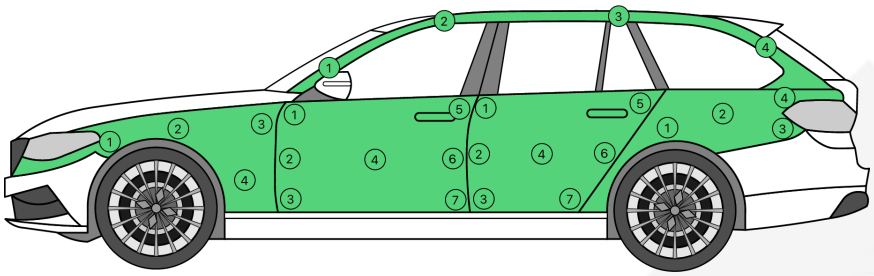
LEWA STRONA											
	Podłoże	Minimum	Maksimum	Średnia	1.	2.	3.	4.	5.	6.	7.
Lewy przedni błotnik	Fe+Zn	103	115	110	115	114	109	103	-	-	-
Lewe przednie drzwi	Fe+Zn	92	114	101	108	98	92	100	114	101	96
Lewe tylne drzwi	Fe+Zn	94	109	103	109	105	106	104	105	94	96
Lewy słupek	Fe+Zn	106	123	117	117	123	106	123	-	-	-
Lewy tylny błotnik	Fe+Zn	104	125	119	124	104	122	125	-	-	-

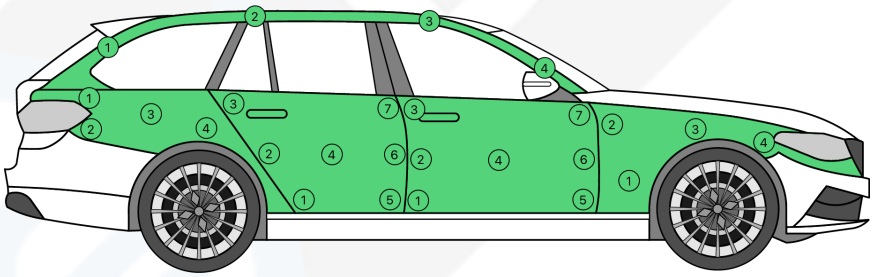
PRAWA STRONA											
	Podłoże	Minimum	Maksimum	Średnia	1.	2.	3.	4.	5.	6.	7.
Prawy przedni błotnik	Fe+Zn	86	115	103	86	115	102	110	-	-	-
Prawe przednie drzwi	Fe+Zn	91	119	102	100	104	119	101	91	99	101
Prawe tylne drzwi	Fe+Zn	92	113	102	96	98	102	92	98	113	113
Prawy słupek	Fe+Zn	110	139	122	139	126	110	112	-	-	-
Prawy tylny błotnik	Fe+Zn	108	130	115	112	130	110	108	-	-	-

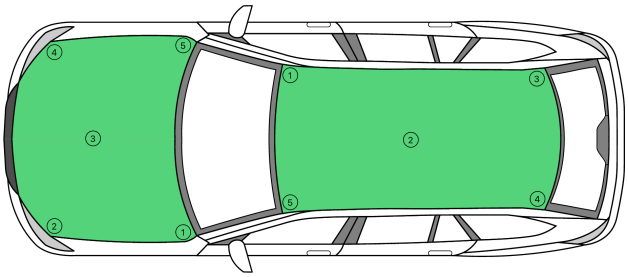
GÓRA											
	Podłoże	Minimum	Maksimum	Średnia	1.	2.	3.	4.	5.	6.	7.
Pokrywa silnika	Fe+Zn	95	109	103	107	95	107	96	109	-	-
Dach	Fe+Zn	100	118	106	118	103	108	103	100	-	-

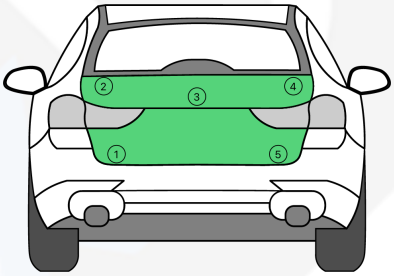
TYŁ											
	Podłoże	Minimum	Maksimum	Średnia	1.	2.	3.	4.	5.	6.	7.
Pokrywa bagażnika	Fe+Zn	96	125	111	109	120	104	125	96	-	-
