RAPORT

Nazwa raportu
Volvo

Typ	**SUV**
Marka	**volvo**
Model	**xc60**
Pojemność silnika [ccm]	**-**
Moc [kW]	**-**
VIN	**yv1uzk5v0p1290259**
Rodzaj paliwa	**Diesel**
Rok produkcji	**-**

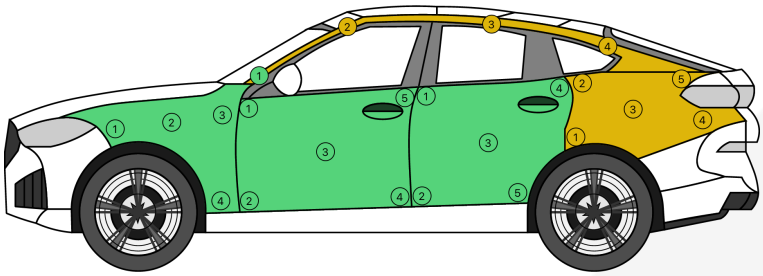
LEWA STRONA											
	Podłoże	Minimum	Maksimum	Średnia	1.	2.	3.	4.	5.	6.	7.
Lewy przedni błotnik	Al	86	111	97	111	102	89	86	-	-	-
Lewe przednie drzwi	Fe+Zn	121	127	125	127	121	126	127	122	-	-
Lewe tylne drzwi	Fe+Zn	97	129	114	120	129	122	97	101	-	-
Lewy słupek	Fe+Zn	162	234	197	162	208	183	234	-	-	-
Lewy tylny błotnik	Fe+Zn	184	216	200	207	216	198	184	193	-	-

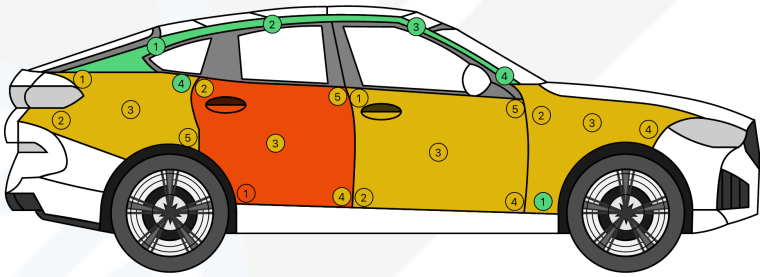
PRAWA STRONA											
	Podłoże	Minimum	Maksimum	Średnia	1.	2.	3.	4.	5.	6.	7.
Prawy przedni błotnik	Al	158	217	189	158	217	191	190	-	-	-
Prawe przednie drzwi	Fe+Zn	189	260	218	260	217	190	189	233	-	-
Prawe tylne drzwi	Fe+Zn	203	311	254	311	260	203	237	258	-	-
Prawy słupek	Fe+Zn	109	137	123	131	115	109	137	-	-	-
Prawy tylny błotnik	Fe+Zn	114	269	190	200	168	197	114	269	-	-
