RAPORT

Nazwa raportu
Skoda

Typ	**SEDAN**
Marka	**Skoda**
Model	**Octavia**
Pojemność silnika [ccm]	**-**
Moc [kW]	**-**
VIN	**tmbar8nx9sy087660**
Rodzaj paliwa	**Benzyna**
Rok produkcji	**-**

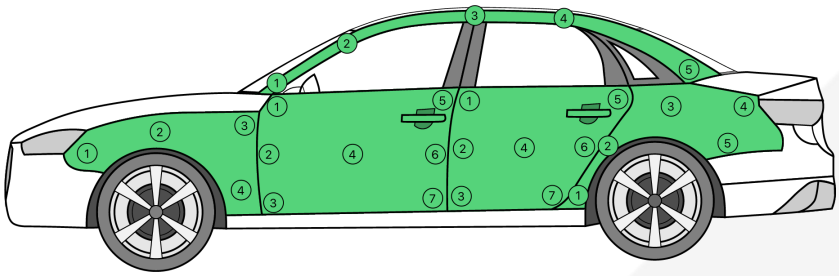
LEWA STRONA											
	Podłoże	Minimum	Maksimum	Średnia	1.	2.	3.	4.	5.	6.	7.
Lewy przedni błotnik	Fe+Zn	99	122	115	122	120	119	99	-	-	-
Lewe przednie drzwi	Fe+Zn	94	114	104	109	103	94	105	114	112	94
Lewe tylne drzwi	Fe+Zn	98	121	109	121	111	106	116	105	103	98
Lewy słupek	Fe+Zn	93	121	109	113	121	93	104	116	-	-
Lewy tylny błotnik	Fe+Zn	109	118	112	109	118	110	112	110	-	-

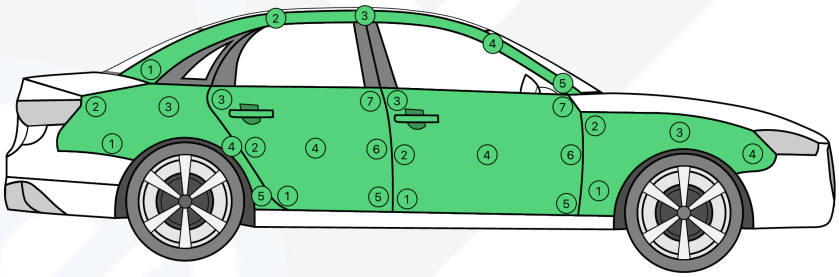
PRAWA STRONA											
	Podłoże	Minimum	Maksimum	Średnia	1.	2.	3.	4.	5.	6.	7.
Prawy przedni błotnik	Fe+Zn	92	113	105	92	111	113	105	-	-	-
Prawe przednie drzwi	Fe+Zn	88	123	108	110	122	123	106	88	100	107
Prawe tylne drzwi	Fe+Zn	94	114	106	114	101	102	94	109	112	109
Prawy słupek	Fe+Zn	104	117	110	108	104	107	117	115	-	-
Prawy tylny błotnik	Fe+Zn	108	120	114	118	108	109	120	115	-	-

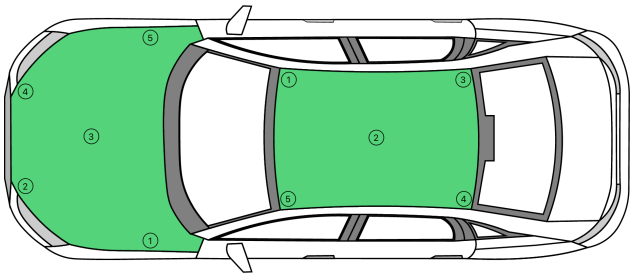
GÓRA											
	Podłoże	Minimum	Maksimum	Średnia	1.	2.	3.	4.	5.	6.	7.
Pokrywa silnika	Fe+Zn	112	115	113	113	112	113	115	114	-	-
Dach	Fe+Zn	109	121	116	119	109	118	121	113	-	-

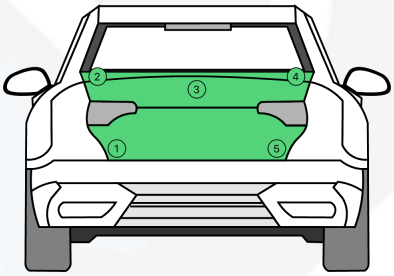
TYŁ											
	Podłoże	Minimum	Maksimum	Średnia	1.	2.	3.	4.	5.	6.	7.
Pokrywa bagażnika	Fe+Zn	110	132	122	110	124	122	132	120	-	-
