Nr zlecenia DEKRA: HCP/WAW/29459/21/05/11
Nr zlecenia/szkody:
Data zlecenia: 11-05-2021

Ocena stanu technicznego pojazdu

Eurotax-Kod EC	Marka, model, typ pojazdu				Rodzaj nadwozia
0114550	BMW, Seria 3 [F30/F80] 15-18, 318d Sport Line aut				sedan
Rodzaj silnika	Pojemność [ccm]	Moc [KM/kW]	Skrzynia biegów	Stan licznika [km] (odczytany)	Ilość drzwi/miejsc
z zapłonem samoczynnym	1995	150/110	automatyczna	87 728	4/5
Nr rej. pojazdu	Nr nadwozia (VIN)		Data 1-rej./rok prod.	Następne bad. tech.	Lakier
SK216LS	WBA8C31070A146137		22-08-2017/2017	21-08-2022	Biały/zwykły

Data oględzin: 19-05-2021

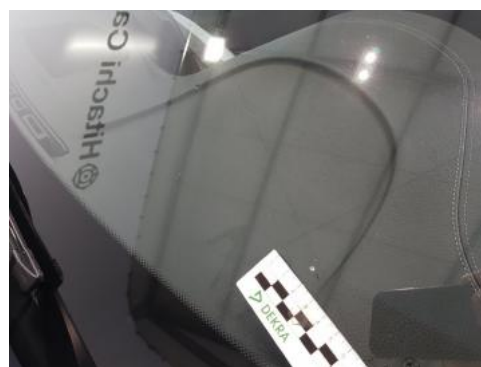
Fot. 30
Szyba czołowa (Zdjęcie pogładowe 1)

Poz.	Nazwa części	Nr katalogowy	Opis uszkodzenia	NS [%]
1	Szyba przednia barwiona	51317258055	pęknięcie	
2	Kpl.montażowy/naprawczy-kpl.do klejenia	83192289285

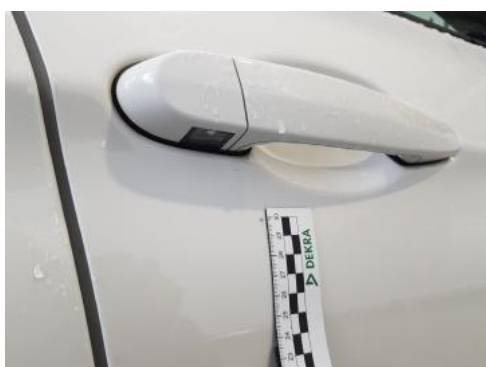
Fot. 35
Drzwi przednie prawe (Zdjęcie poglądowe 1)

Poz.	Nazwa części	Nr katalogowy	Opis uszkodzenia	Czas [rbg]
1	Błotnik przedni R	41009621598	rysa/odprysk	
2	Pokrywa przednia	41007290944	rysa/odprysk	
3	Drzwi przednie (nieuzbrojone) L	41007298565	rysa/odprysk	
4	Drzwi przednie (nieuzbrojone) R	41007298566	rysa/odprysk	
5	Okładzina zderzaka tylnego	51127384599	rysa/odprysk	
6	Błotnik tylny R	41007298172	wgniecenie	
7	Felga koła przedniego prawego		rysa/odprysk	
8	Próg lewy L		rysa/odprysk
