# RAPORT

Nazwa raportu  
**Volvo xc60**

| Model | <b>Xc60</b> |
| VIN | <b>yv1uzl1vcn1976292</b> |

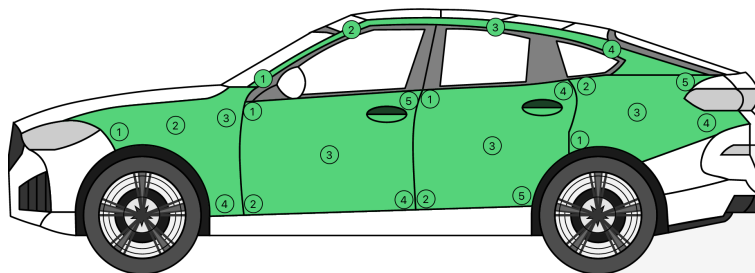
| LEWA STRONA | | | | | | | | | | | |

| LEWA STRONA | | | | | | | | | | | |
|---|---|---|---|---|---|---|---|---|---|---|---|
| Lewy przedni błotnik | Al | 89 | 110 | 99 | 110 | 104 | 94 | 89 | - | - | - |
| Lewe przednie drzwi | Fe+Zn | 99 | 123 | 112 | 116 | 114 | 110 | 123 | 99 | - | - |
| Lewe tylne drzwi | Fe+Zn | 84 | 118 | 102 | 106 | 118 | 101 | 103 | 84 | - | - |
| Lewy słupek | Fe+Zn | 97 | 112 | 103 | 101 | 103 | 97 | 112 | - | - | - |
| Lewy tylny błotnik | Fe+Zn | 97 | 125 | 112 | 116 | 104 | 125 | 97 | 120 | - | - |

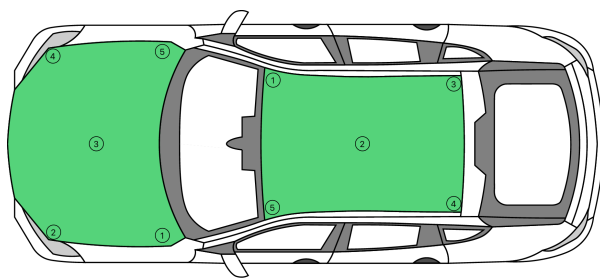
## GÓRA

| | Podłoże | Minimum | Maksimum | Średnia | 1. | 2. | 3. | 4. | 5. | 6. | 7. |
|---|---|---|---|---|---|---|---|---|---|---|---|
| Pokrywa silnika | Al | 122 | 149 | 135 | 149 | 146 | 122 | 123 | 133 | - | - |
| Dach | Fe+Zn | 120 | 140 | 126 | 140 | 120 | 124 | 124 | 121 | - | - |

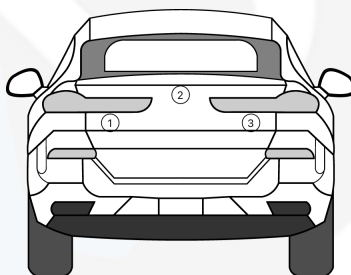
## TYŁ

| | Podłoże | Minimum | Maksimum | Średnia | 1. | 2. | 3. | 4. | 5. | 6. | 7. |
| Pokrywa bagażnika | - | - | - | - | - | - | - | - | - | - | - |
